使用済み核燃料プール対策 2023年10月

概要 1・2号機原子炉建屋5階の使用済み燃料プール内にある計1007体の使用済み核燃料の取り出しに係る最大の課題は、取り出しに向けた作業時の、放射性物質の環境への漏えいの抑制です。

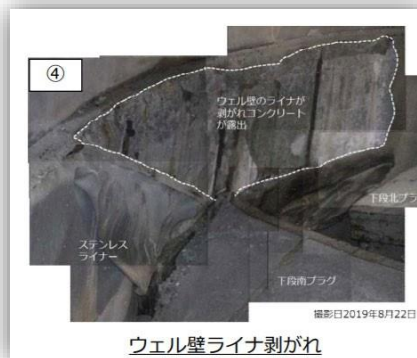
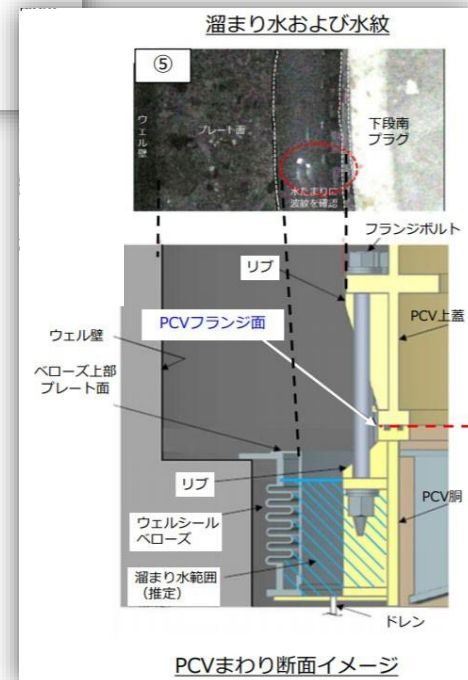
その結果、下段プラグのカメラ撮影からは、ウェル壁ライナの剥がれ、原子炉ウェル下部のPCVまわりに溜まり水（流入した雨水等と推定）および水紋（調査ロボットの動作に伴う小ガレキの落下あるいは気泡の発生と推定）が確認されました。

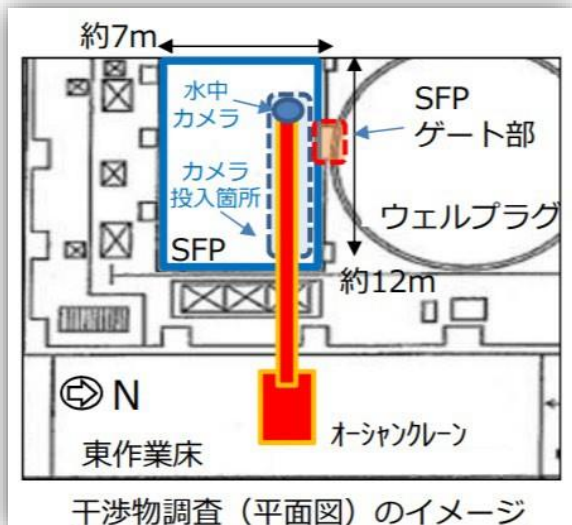
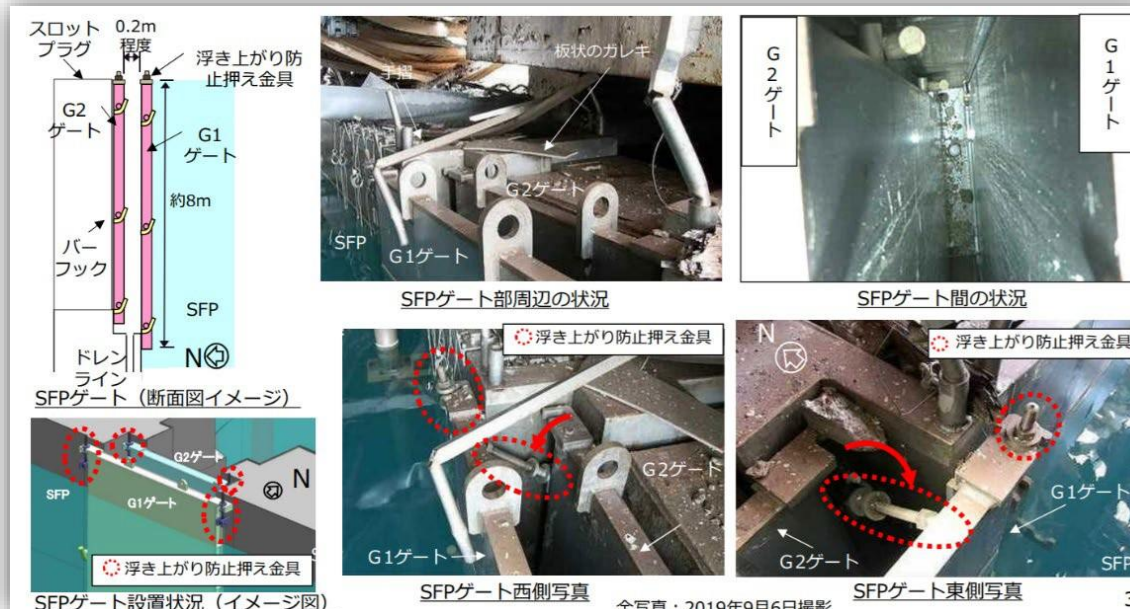
- ・ゲート部周辺には手摺等のガレキがあるが、SFP保護等の作業に影響がないことを確認した。
- ・ G1ゲートからの漏えいはなくプールの水密性を確保していること、ゲート間には小片ガレキのみ落下していることを確認した。
- ・ SFPゲートにはゲートの浮き上がりを防止する「浮き上がり防止押え金具」があり、G2ゲートの金具が外れている状況を確認したが、G2ゲートに変形は認められない。

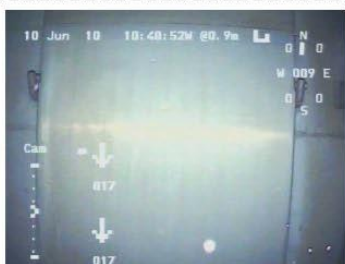
制御棒ハンガー（北東側）の様子

- 制御棒は制御棒ハンガーに適切に掛かっており、ハンガーの変形や腐食は見られなかった

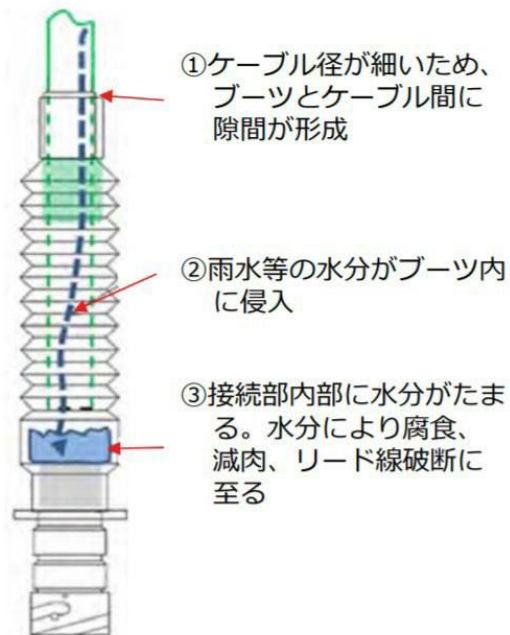
・断線が確認されたリード線について、リード線、コネクタピンが確認できないほど腐食が進行していた(筆者注: [次ページ左下図参照](#))。(筆者注: [分解調査箇所B](#)についてはリード線の断線はありませんでした)

・リード線の破断は、接続部内部に雨水等が侵入したため、水分により腐食し、破断に至ったと推定される(筆者注: [次ページ右図参照](#))。

・ロープ破断警報は、不具合が確認されたケーブルの断線等を起点に、検出器の信号異常が発生、マストホイストモータの停止、モータの停止特性の差によるアンバランス発生によりイコライザーが傾き、LS(筆者注: [破断検知器](#))が動作したためと推定される。 [類似箇所の調査結果に戻る](#)

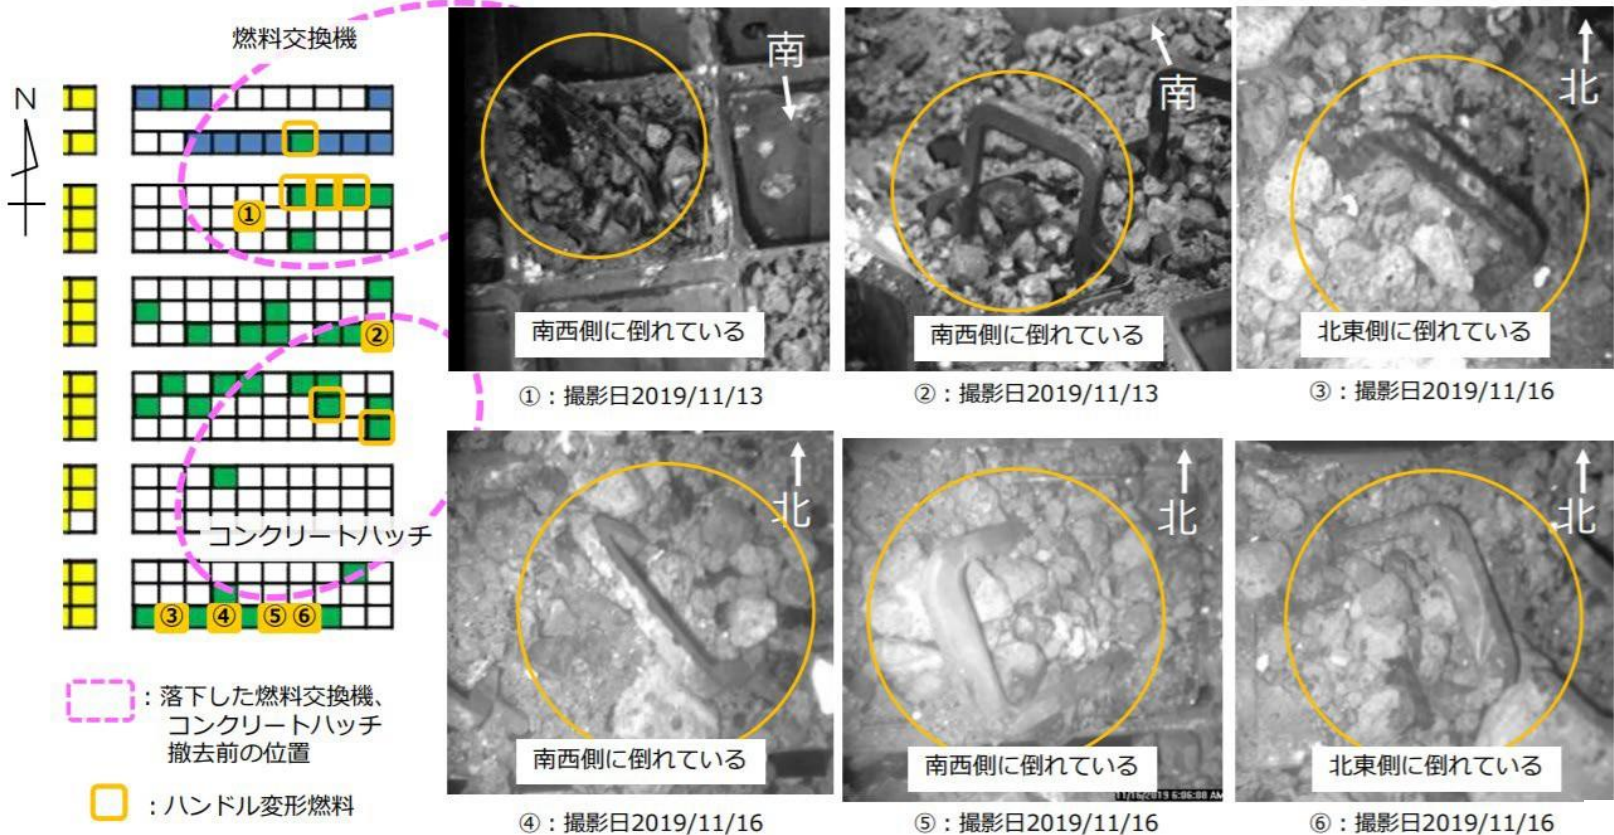
今回確認されたハンドル変形燃料

- 落下した燃料交換機やコンクリートハッチがあったエリアのガレキ撤去が進捗した結果、ハンドルが変形した燃料を6体確認。
- 2015年に確認された6体を含め、これまで確認されたハンドル変形燃料は計12体。
