使用済み核燃料プール対策 2023年12月

概要 1・2号機原子炉建屋5階の使用済み燃料プール内にある計1007体の使用済み核燃料の取り出しに係る最大の課題は、取り出しに向けた作業時の、放射性物質の環境への漏えいの抑制です。

このレポートは、基本的に表題の年月に東京電力、原子力規制委員会、経済産業省その他から発表された福島第一原発の現況に関する資料の要点などを、できる限り専門用語・略語を排してまとめ、理解に必要な最小限の解説を加えたものです。文中「イチエフ」とは、福島第一原発の略称です。

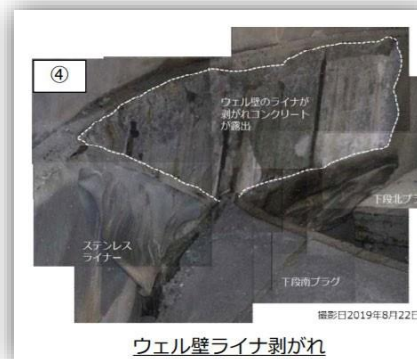
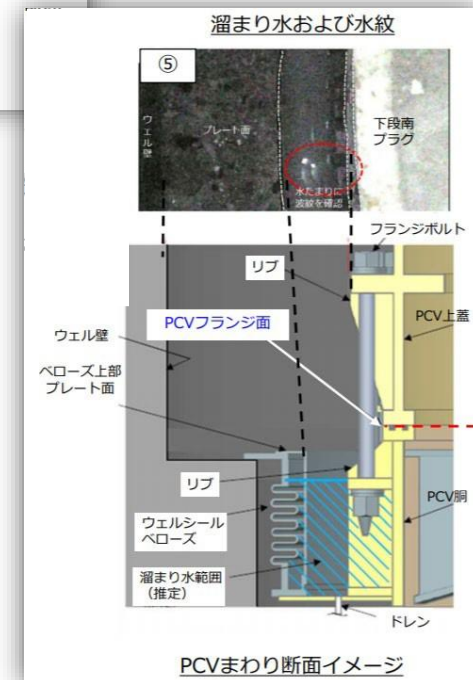
その結果、下段プラグのカメラ撮影からは、ウェル壁ライナの剥がれ、原子炉ウェル下部のPCVまわりに溜まり水(流入した雨水等と推定)および水紋(調査ロボットの動作に伴う小ガレキの落下あるいは気泡の発生と推定)が確認されました。

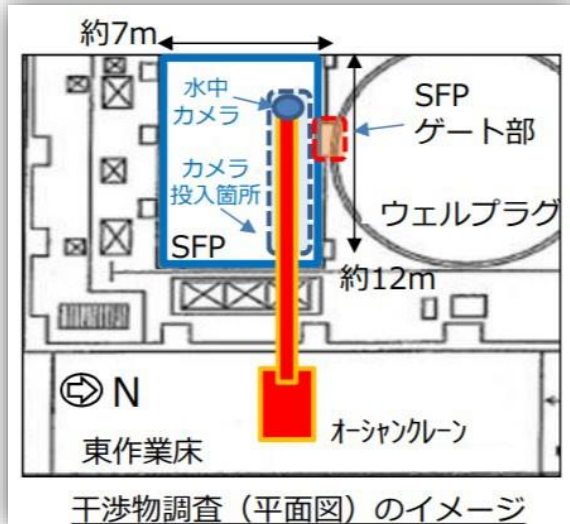
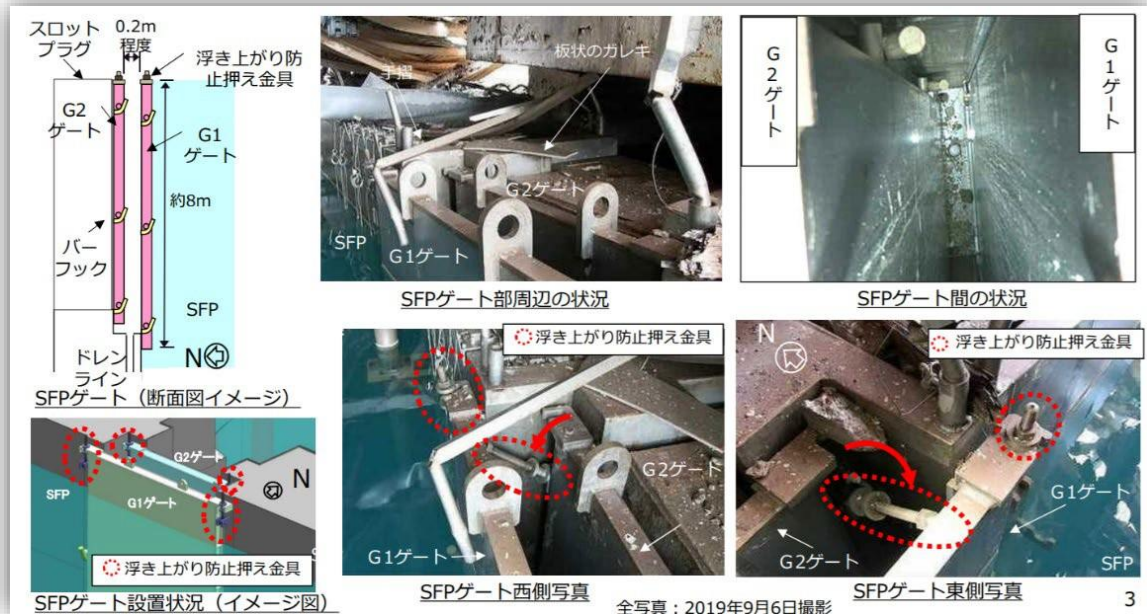
- ・ゲート部周辺には手摺等のガレキがあるが、SFP保護等の作業に影響がないことを確認した。
- ・ G1ゲートからの漏えいはなくプールの水密性を確保していること、ゲート間には小片ガレキのみ落下していることを確認した。
- ・ SFPゲートにはゲートの浮き上がりを防止する「浮き上がり防止押え金具」があり、G2ゲートの金具が外れている状況を確認したが、G2ゲートに変形は認められない。

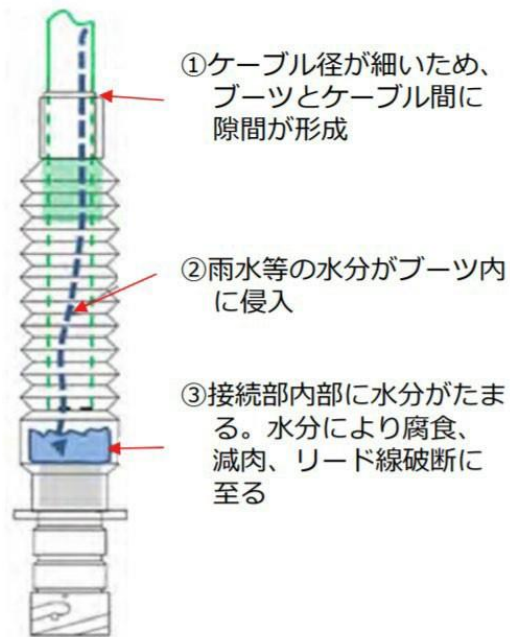
損傷メカニズム (推定)

・断線が確認されたリード線について、リード線、コネクタピンが確認できないほど腐食が進行していた(筆者注:次ページ左下図参照)。(筆者注:分解調査箇所Bについてはリード線の断線はありませんでした)

・リード線の破断は、接続部内部に雨水等が侵入したため、水分により腐食し、破断に至ったと推定される(筆者注:次ページ右図参照)。

・ロープ破断警報は、不具合が確認されたケーブルの断線等を起点に、検出器の信号異常が発生、マストホイストモータの停止、モータの停止特性の差によるアンバランス発生によりイコライザーが傾き、LS(筆者注:破断検知器)が動作したためと推定される。 [類似箇所の調査結果に戻る](#)

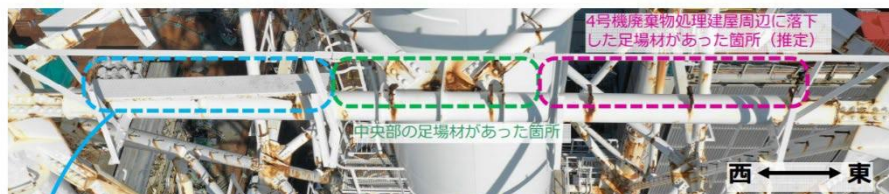
【写真①】地上約76mの南側水平材（再掲）

- 【写真①】落下した足場材があったと推定される箇所（地上約76m付近・写真緑色枠）に隣接する足場材の内、西側に残っている足場材(写真水色枠)に浮き上がりが見られ、中央部の足場材(写真紫色枠)はリブプレートを残して落下したと推定される。
- 【写真③】足場材の浮き上がりを斜め下方向から撮影したところ、足場材の下面にある建設時の旧足場材の腐食、変形と共に、足場材の片側が浮き上がっている状況を確認。
- 当該足場材は現時点で2箇所以上が水平材と接合していると推定されるが、今後、落下リスク低減対策の検討を進めていく。
