使用済み核燃料プール対策 2024年4月

概要 1・2号機原子炉建屋5階の使用済み燃料プール内にある計1007体の使用済み核燃料の取り出しに係る最大の課題は、取り出しに向けた作業時の、放射性物質の環境への漏えいの抑制です。

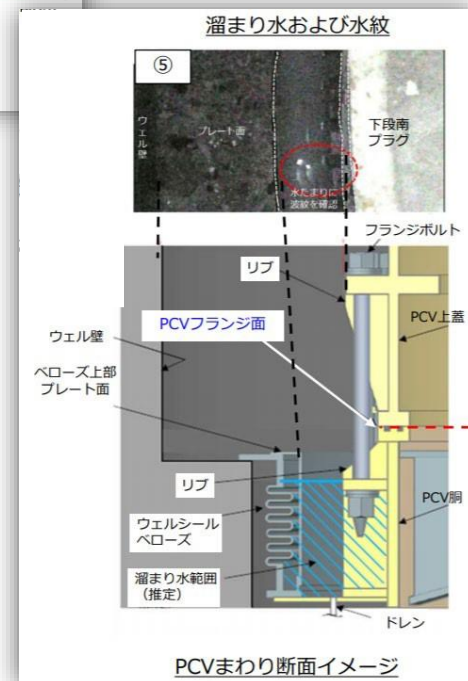
その結果、下段プラグのカメラ撮影からは、ウェル壁ライナの剥がれ、原子炉ウェル下部のPCVまわりに溜まり水（流入した雨水等と推定）および水紋（調査ロボットの動作に伴う小ガレキの落下あるいは気泡の発生と推定）が確認されました。

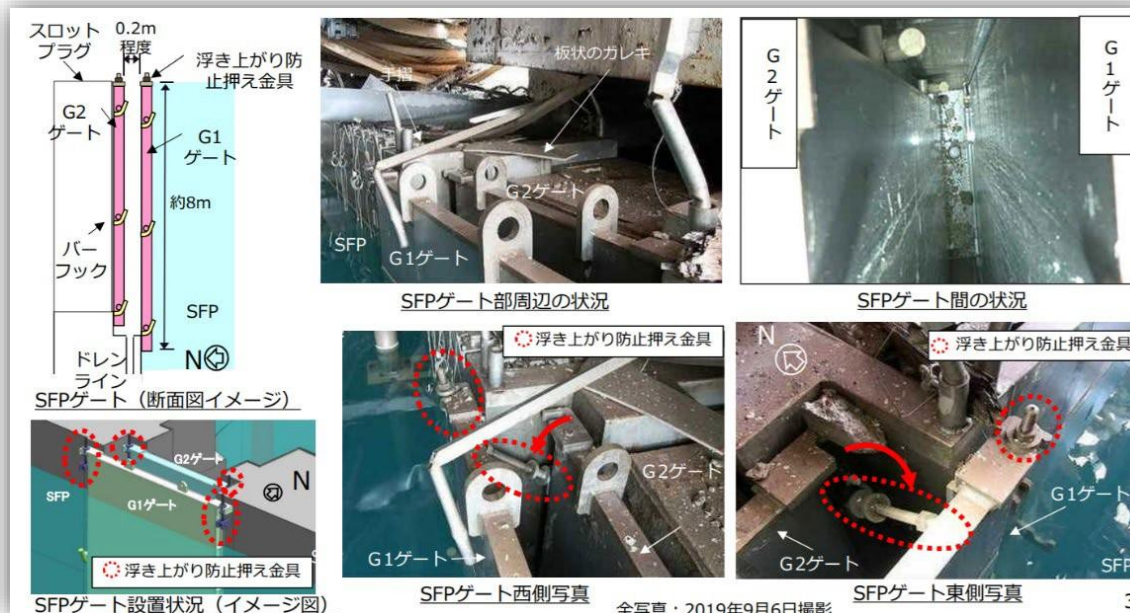
- ・ゲート部周辺には手摺等のガレキがあるが、SFP保護等の作業に影響がないことを確認した。
- ・ G1ゲートからの漏えいはなくプールの水密性を確保していること、ゲート間には小片ガレキのみ落下していることを確認した。
- ・ SFPゲートにはゲートの浮き上がりを防止する「浮き上がり防止押え金具」があり、G2ゲートの金具が外れている状況を確認したが、G2ゲートに変形は認められない。

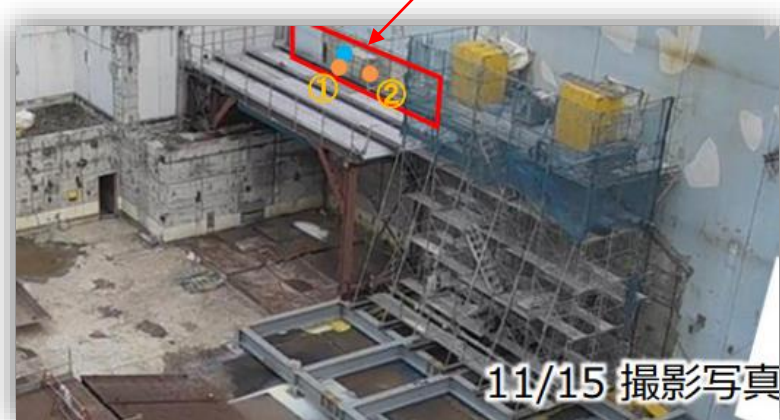
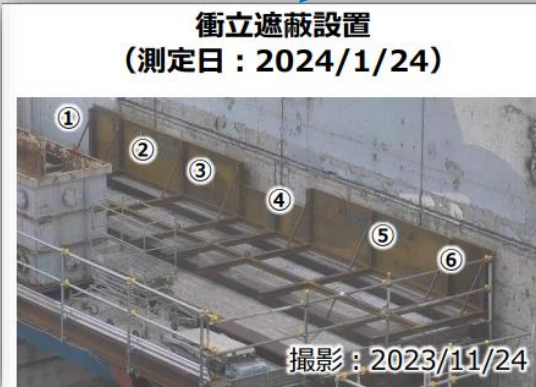
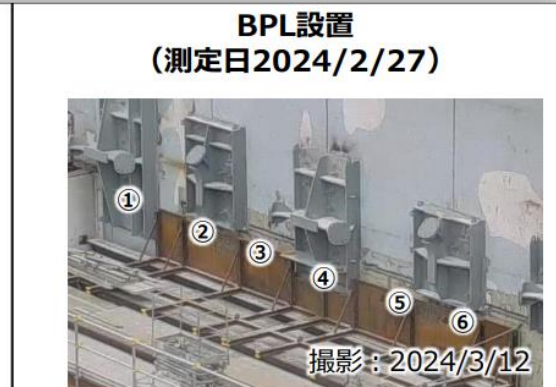
東京電力はこのホットスポットに対し、高圧洗浄及び剥離除染剤による試験的除染を実施しましたが、十分な効果が得られなかったそうです。この原因については、コンクリートが有孔材であるため、雨水等を経由し汚染が浸透し、当該除染では浸透深さまで除染が到達していないものと推定し、遮蔽対策の検討を開始しました。

東京電力は2024年3月、R/B南面外壁の作業における被ばく線量低減対策として、衝立遮蔽の設置を実施したことで、空間線量率(壁面から1mの距離の70 μ m線量当量率($\gamma+\beta$))が約50%低減、さらにベースプレート設置後の空間線量率は当初比で約80%低減したとしています。

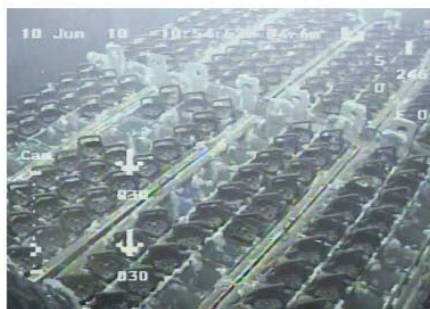
燃料ハンドルの様子

- 2号機SFP内には1981年に取扱中の落下により結合燃料棒*1の下部端栓*2が折損して吊上げ不可となり、翌年、燃料取扱機で取り扱いができるよう、ワイヤー等で一体化して修復した燃料集合体が1体保管されている。なお、当該燃料は外観点検等により被覆管の密封性には影響ないことが確認されている。
- 今回の調査で当該燃料の上部を観察し、水中ROVで視認できる範囲で修復用ワイヤーの断線や固定治具の外れがないことを確認した。
- 当該燃料の取扱い方法は、現在実施中の修復用ワイヤーの腐食試験結果を踏まえて検討するとともに、取扱い前には吊上げ試験を行い吊上げ可能であることを確認する予定。

- その他、2号機SFP内には震災前から被覆管にピンホール大の穴が空いた漏えい燃料と下部タイプレート側面の部材が変形した燃料が1体ずつ保管されている。これらについては通常の燃料と同様に燃料取扱機による取扱いが可能である。

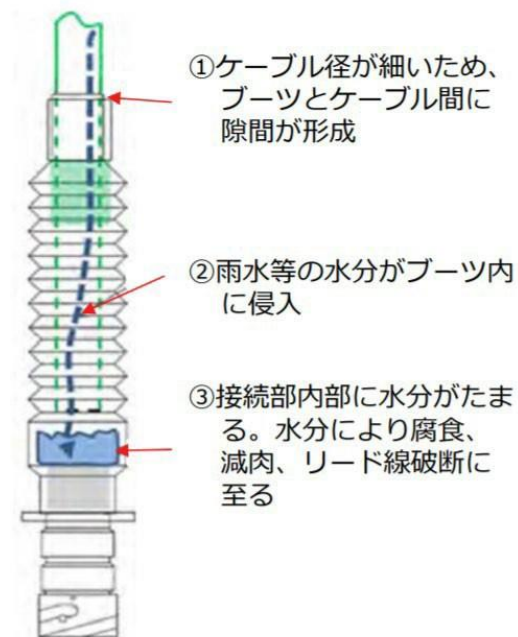
損傷メカニズム（推定）

・断線が確認されたリード線について、リード線、コネクタピンが確認できないほど腐食が進行していた(筆者注: [次ページ左下図参照](#))。(筆者注: [分解調査箇所B](#)についてはリード線の断線はありませんでした)

・リード線の破断は、接続部内部に雨水等が侵入したため、水分により腐食し、破断に至ったと推定される(筆者注: [次ページ右図参照](#))。

・ロープ破断警報は、不具合が確認されたケーブルの断線等を起点に、検出器の信号異常が発生、マストホイストモータの停止、モータの停止特性の差によるアンバランス発生によりイコライザーが傾き、LS(筆者注: [破断検知器](#))が動作したためと推定される。 [類似箇所の調査結果に戻る](#)

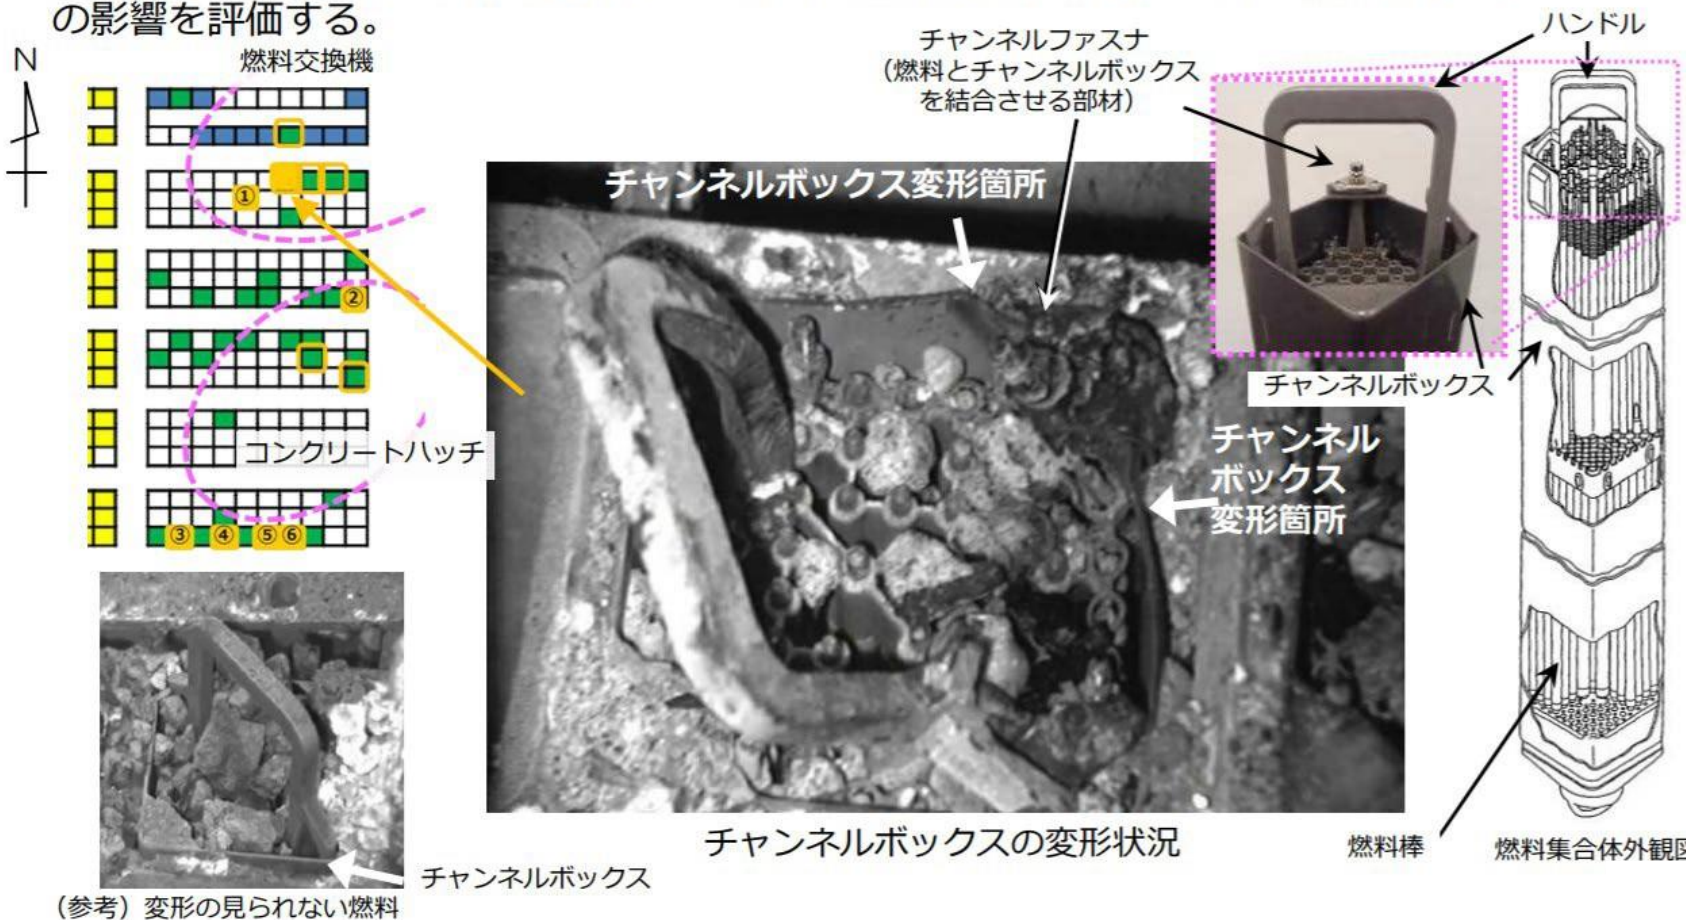
- 2015年にハンドルの変形が確認された燃料6体について、周囲のガレキ撤去後に改めて撮影したところ、チャンネルボックスが変形している燃料が1体存在することを確認。
- 現状、プール水質等に変動はなく環境への影響はない。
- 今後、ガレキ撤去を進め、燃料上部の変形状態を確認し、燃料被覆管や燃料取り出しへの影響を評価する。

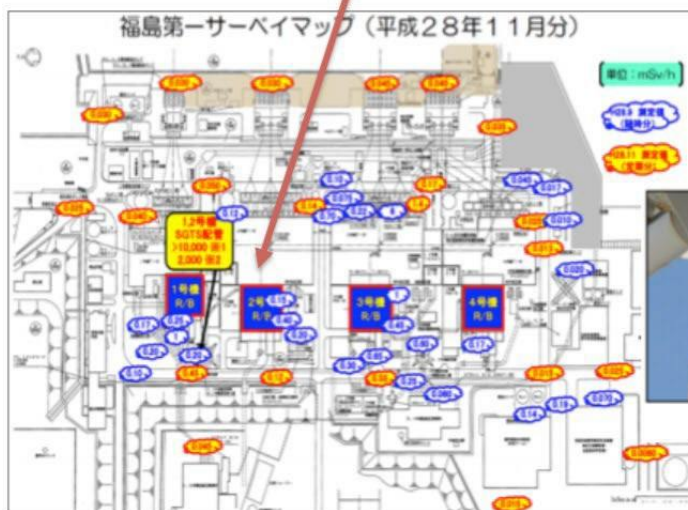
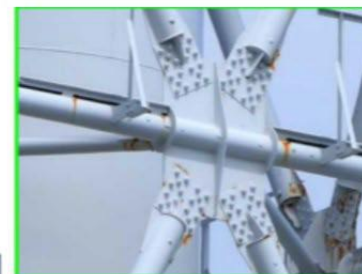
健全と判断した箇所の例

- 健全箇所の例
- 破断箇所の例
- 変形箇所の例
