# 使用済み核燃料プール対策 2023年11月

**概要** 1・2号機原子炉建屋5階の使用済み燃料プール内にある計1007体の使用済み核燃料の取り出しに係る最大の課題は、取り出しに向けた作業時の、放射性物質の環境への漏えいの抑制です。

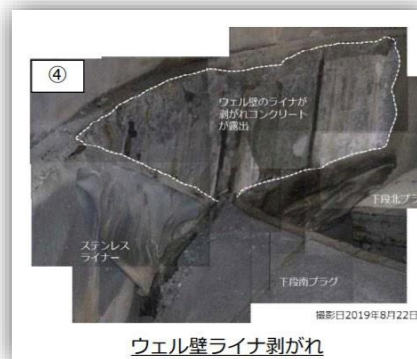
■ 中段プラグ隙間よりカメラを吊り下げて撮影し、下段プラグ等の状況を確認。

その結果、下段プラグのカメラ撮影からは、ウェル壁ライナの剥がれ、原子炉ウェル下部のPCVまわりに溜まり水(流入した雨水等と推定)および水紋(調査ロボットの動作に伴う小ガレキの落下あるいは気泡の発生と推定)が確認されました。

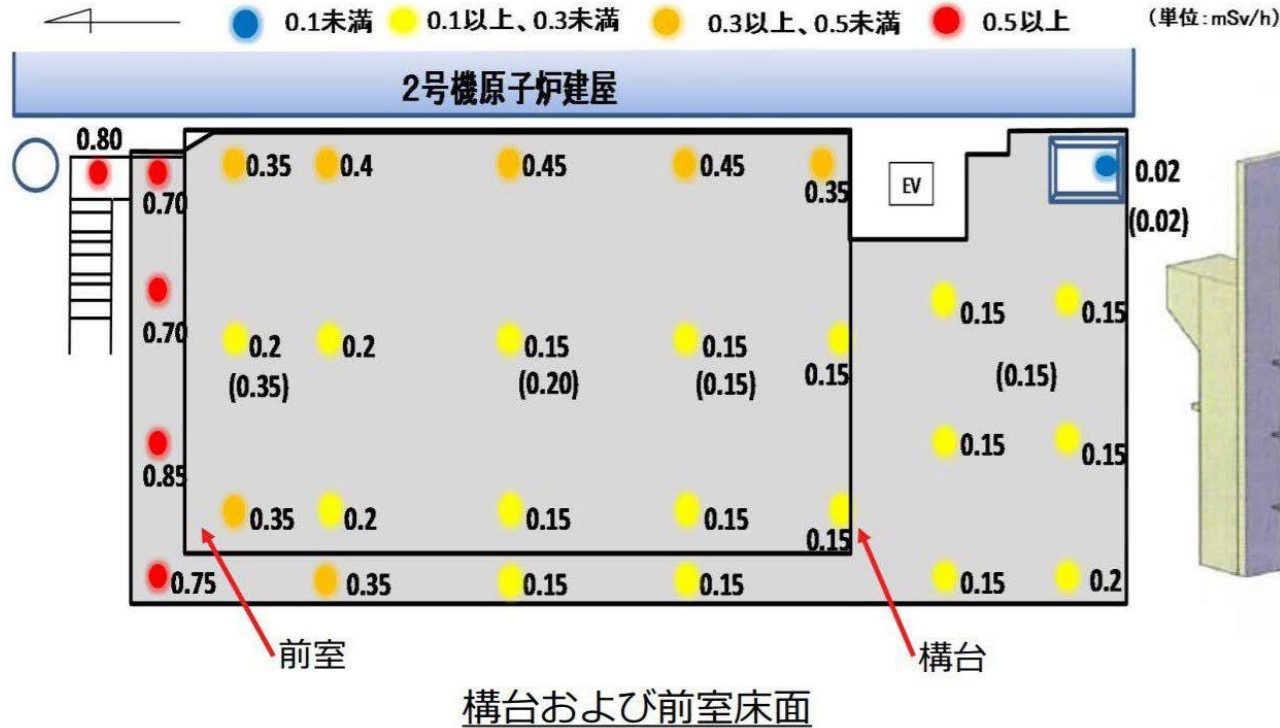
■ 構台上（前室内）床面および西側外壁面の線量を以下に示す

- 測定日：2018.03.23
- 測定器：F1-1CW-051
- 測定高さ：約1m
- （ ）：2018.05.07
- 測定器：F1-1CWBL-082
- 測定高さ：約1m

- 測定日：2018.05.12
- 測定器：F1-1CWBL-082
- 測定距離：W=500

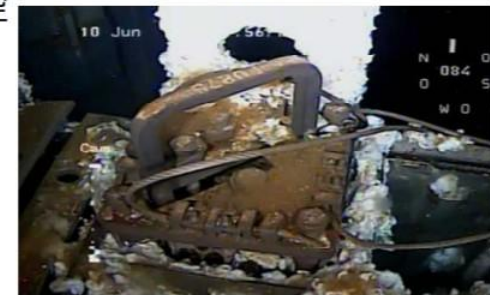
ワイヤー修復燃料上部の様子

- 2号機SFP内には1981年に取扱中の落下により結合燃料棒\*1の下部端栓\*2が折損して吊上げ不可となり、翌年、燃料取扱機で取り扱いができるよう、ワイヤー等で一体化して修復した燃料集合体が1体保管されている。なお、当該燃料は外観点検等により被覆管の密封性には影響ないことが確認されている。
- 今回の調査で当該燃料の上部を観察し、水中ROVで視認できる範囲で修復用ワイヤーの断線や固定治具の外れがないことを確認した。
- 当該燃料の取扱い方法は、現在実施中の修復用ワイヤーの腐食試験結果を踏まえて検討するとともに、取扱い前には吊上げ試験を行い吊上げ可能であることを確認する予定。
