核燃料デブリの取り出し準備 2023年12月

概要 約880トンと推定される1～3号機の核燃料デブリ(以下、デブリ) [参照](#) の取り出し(準備)に係る当面の目標は、2号機では、2022年度中から2023年度後半に延期された数グラム程度のデブリの試験的取り出しです。その後数年間にわたるデブリの性状分析等を経て、2026年度以降に段階的に取り出し規模を拡大するとされています。 [参照](#)

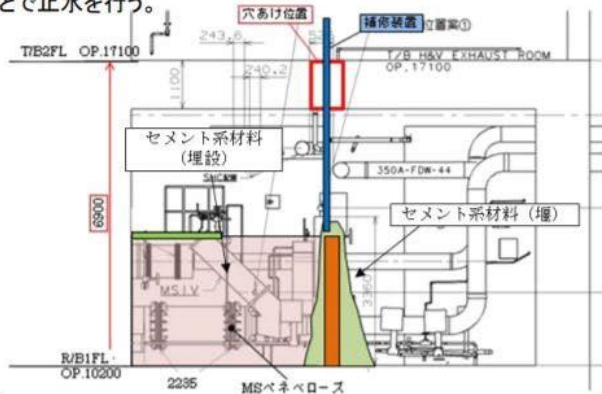
⑤貫通部の止水工法(小部屋内)

PCVを貫通している貫通部のうち、小部屋内に設置されている貫通部については、小部屋内をセメント系材料で埋設することで止水を行う。

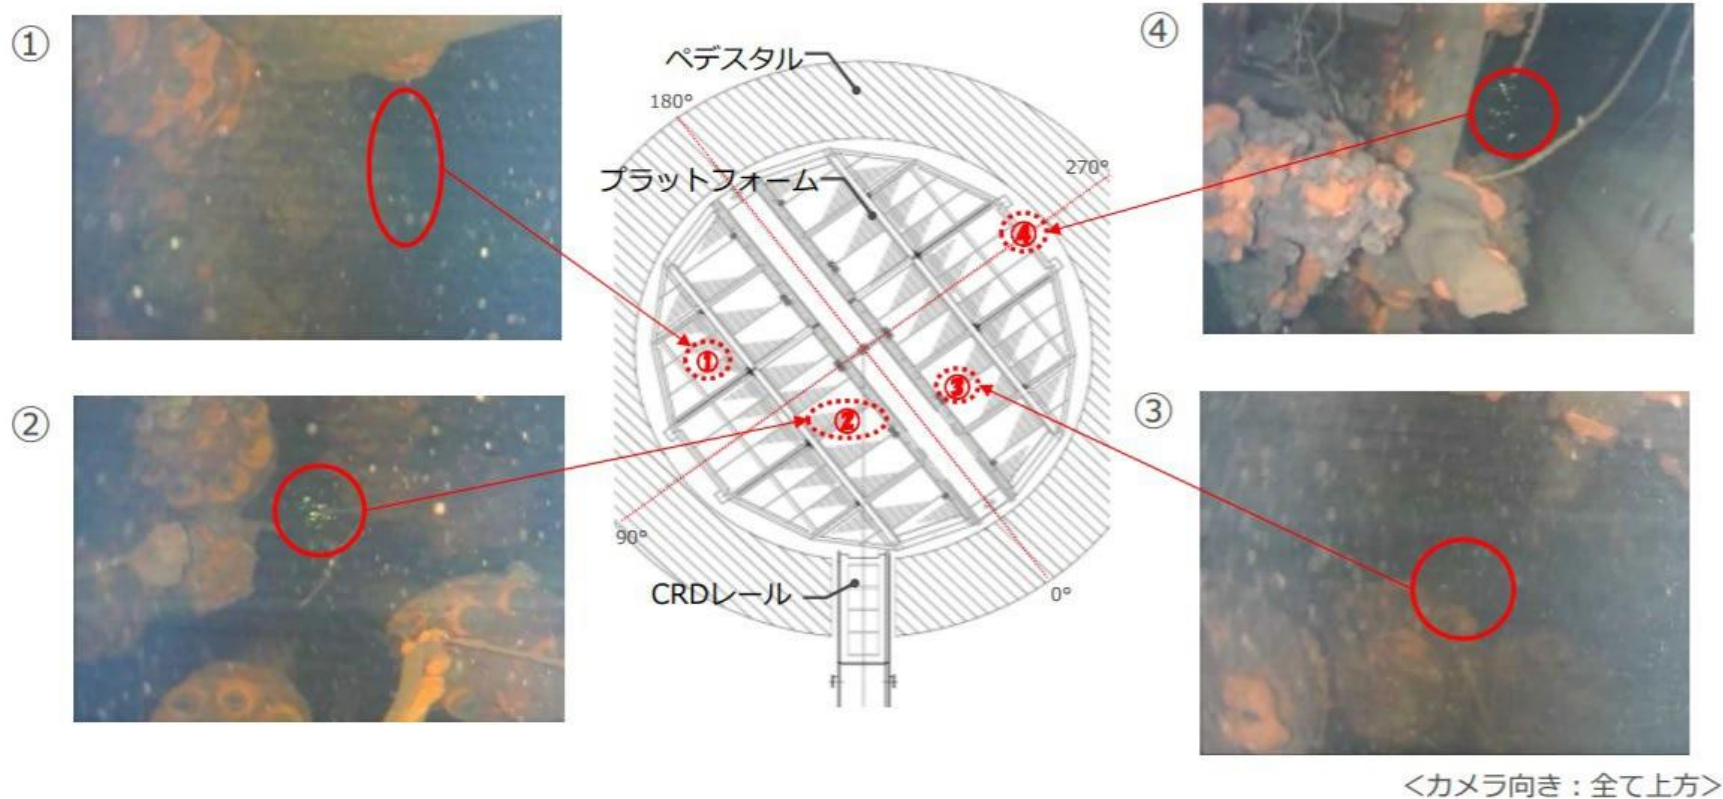
- 水面の揺らぎが①～④で確認されたことで、RPV底部の損傷がRPV下鏡の中央部分だけではなく、外周部にも存在する可能性あり

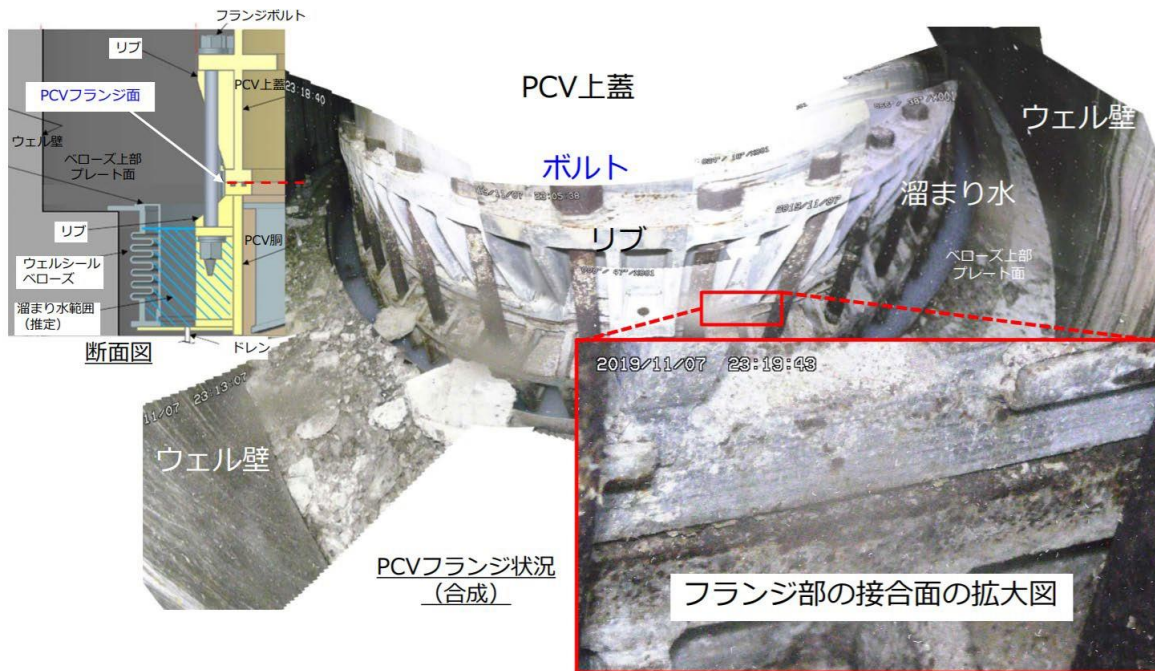
(参考) 事故前のPCV蓋のフランジ部の映像

- フランジ部についても、塗装の劣化はあるものの、著しい損傷や大きな変形は確認されなかった。
- 映像中のホワイトノイズからは高い汚染が推定されるため、事故時の高いPCV圧力の条件下ではフランジ部からの漏えいがあったものと考えられる。

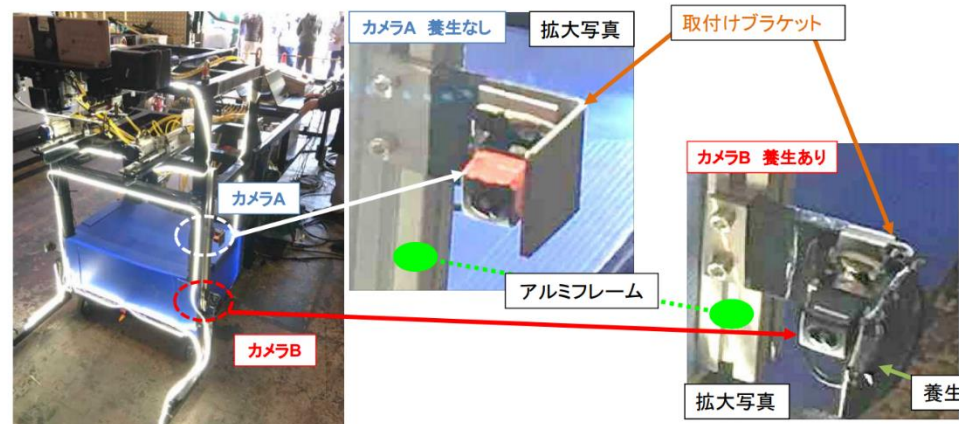
- X-6ベネ配管シール機構（上段）の取付け作業において、カメラA、カメラBのブラケットが箱型ゴムに接触したことにより損傷させたものと考えられる。

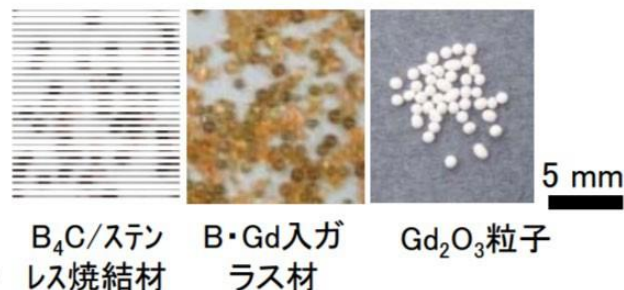
水ガラス/Gd₂O₃造粒粉材(硬化後)

ただ、イチエフの核燃料デブリのような不均一な性状の核燃料物質では、中性子を吸収するためには、ホウ酸水などの溶解性中性子吸収材だけでなく、局所的に散布できる非溶解性中性子吸収材(下図)も必要なようです。
