# 使用済み核燃料プール対策 2024年2月

**概要** 1・2号機原子炉建屋5階の使用済み燃料プール内にある計1007体の使用済み核燃料の取り出しに係る最大の課題は、取り出しに向けた作業時の、放射性物質の環境への漏えいの抑制です。

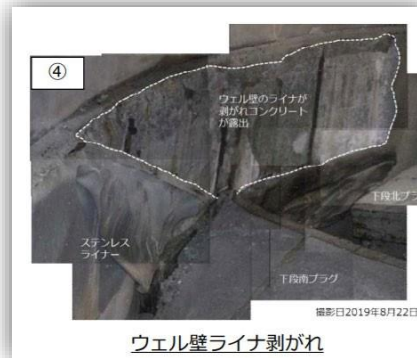
その結果、下段プラグのカメラ撮影からは、ウェル壁ライナの剥がれ、原子炉ウェル下部のPCVまわりに溜まり水(流入した雨水等と推定)および水紋(調査ロボットの動作に伴う小ガレキの落下あるいは気泡の発生と推定)が確認されました。
