# 核燃料デブリの取り出し準備 2024年2月

**概要** 約880トンと推定される1～3号機の核燃料デブリ(以下、デブリ) [参照](#) の取り出し(準備)に係る当面の目標は、2号機では、2022年度中から2024年10月ごろに延期された数グラム程度のデブリの試験的取り出しです。その後数年間にわたるデブリの性状分析等を経て、2026年度以降に段階的に取り出し規模を拡大するとされています。 [参照](#)

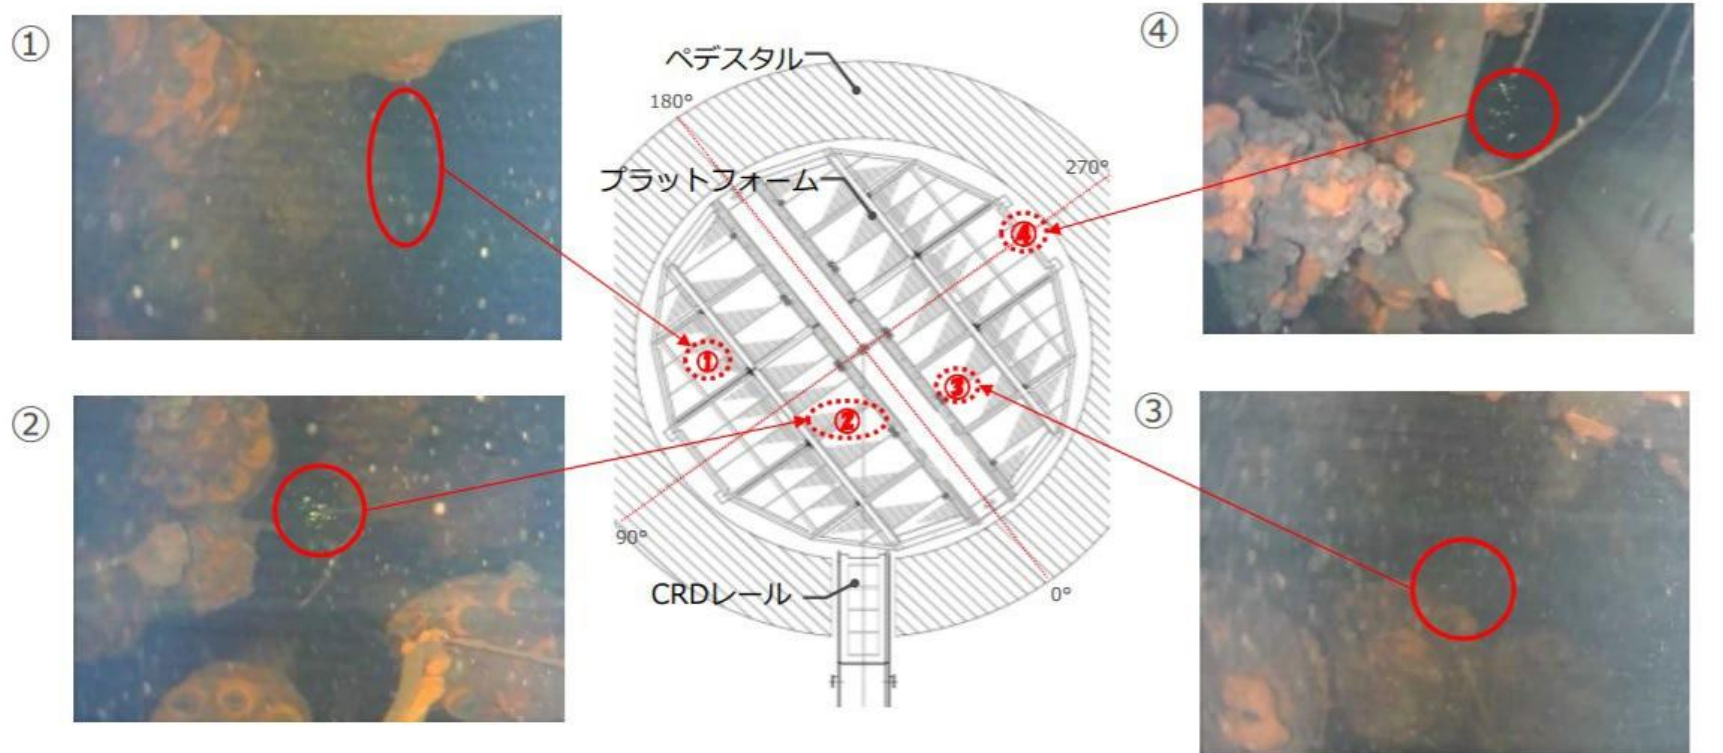
<カメラ向き：全て上方>

- 水面の揺らぎが①～④で確認されたことで、RPV底部の損傷がRPV下鏡の中央部分だけではなく、外周部にも存在する可能性あり

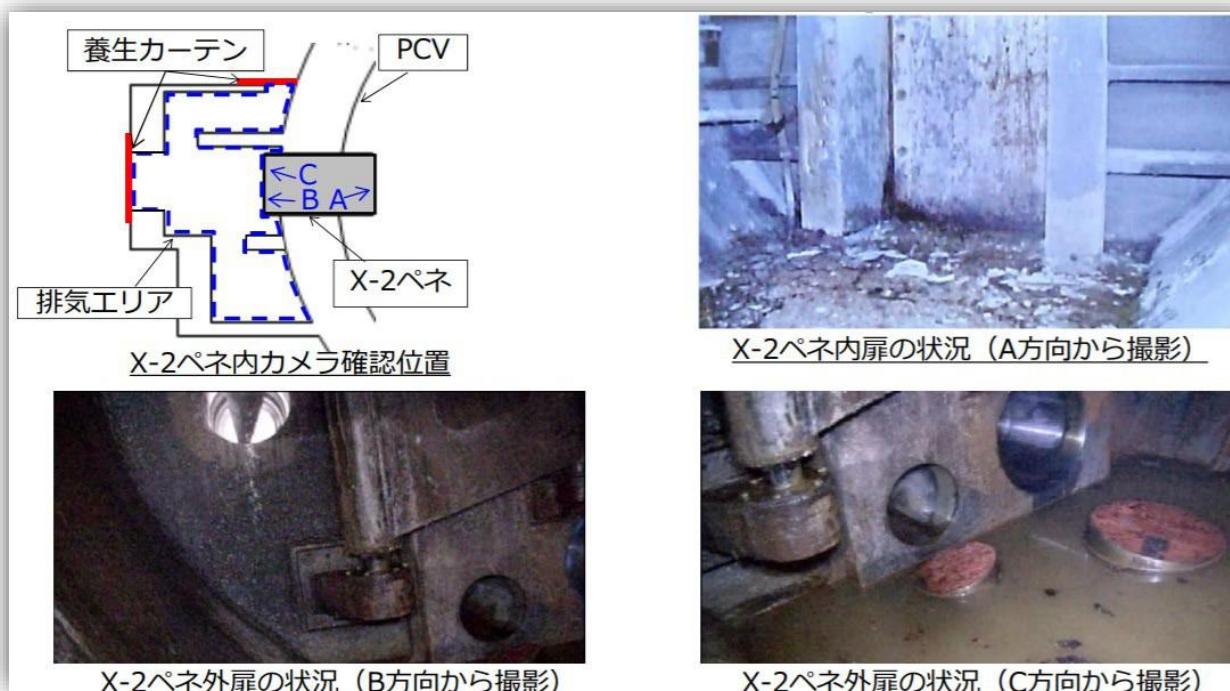
堆積物の性状は分かっていないが、内面の塗装がはがれているように見えるため、塗装が剥げて堆積したものと推定。

内扉孔開けをするためのAWJ装置の設置箇所に堆積物が確認されたことから、装置設置のために治具により、堆積物の一部を除去。治具の堆積物に接触した箇所についてスミアを採取。今後、分析する予定。

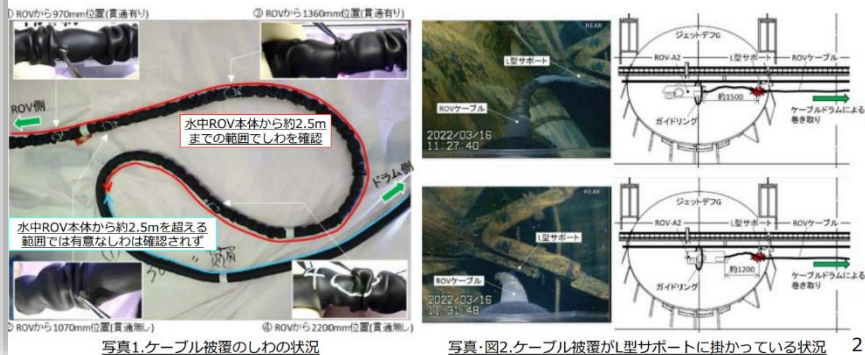
写真1.ケーブル被覆のしわの状況

- 水中ROV-A2本体：損傷は確認されなかった（外観目視点検、漏えい確認）
- 水中ROV-A2のケーブル（外観目視点検、漏えい確認）：
  - ・水中ROV-A2本体から約2.5mまでの範囲のケーブル被覆にしわが多く発生
  - ・ケーブル被覆のしわの範囲内に損傷4箇所を確認、うち2箇所が被覆を貫通
- 調査（遊泳）中の状況（動画映像確認）：
  - ・ジェットデフレクター※3G付近のL型サポート※4にケーブルが掛かる

写真・図2.ケーブル被覆がL型サポートに掛かっている状況

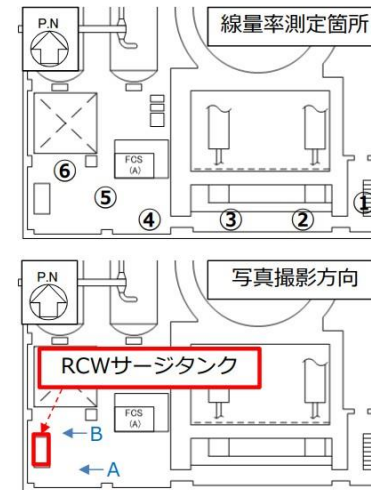
測定箇所 No.	空間線量率 [mSv/h]
①	7.5
②	1.0
③	1.0
④	6.0
⑤	20
⑥	21

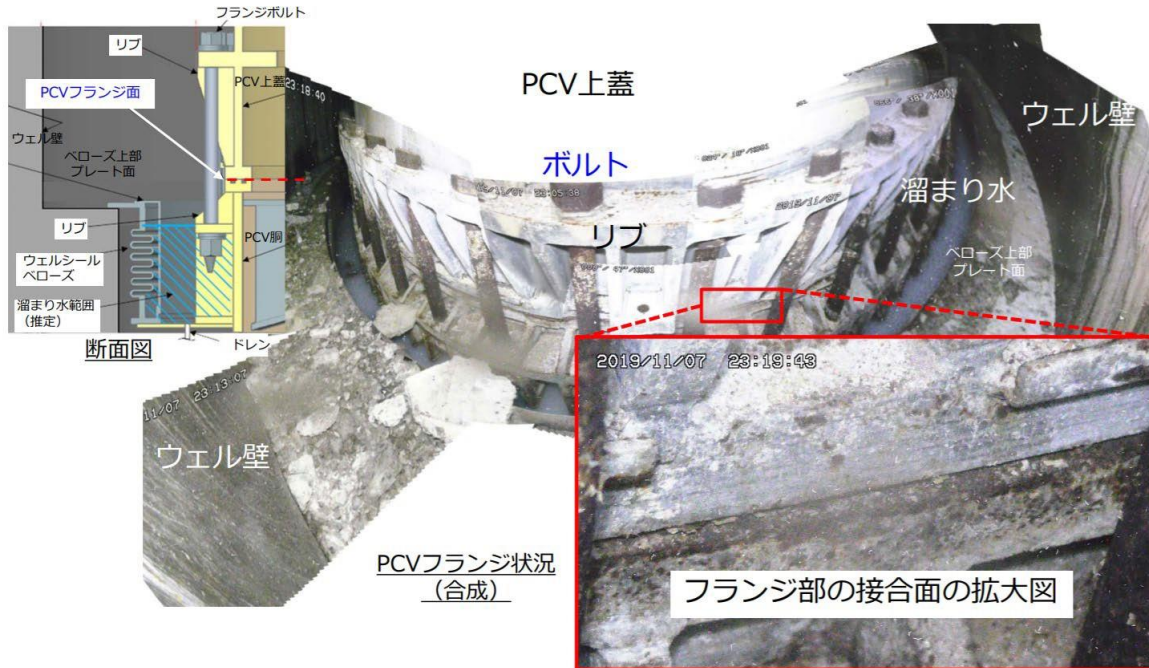
(参考) 事故前のPCV蓋のフランジ部の映像

- フランジ部についても、塗装の劣化はあるものの、著しい損傷や大きな変形は確認されなかった。
- 映像中のホワイトノイズからは高い汚染が推定されるため、事故時の高いPCV圧力の条件下ではフランジ部からの漏えいがあったものと考えられる。

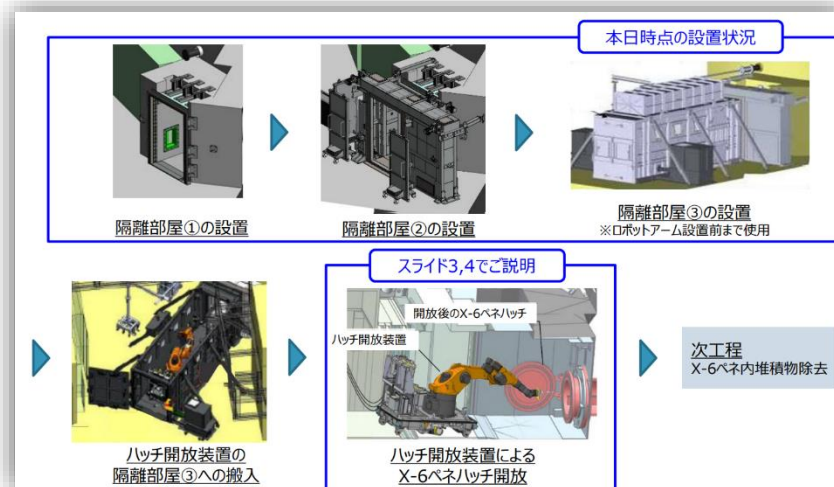
X-6ペネハッチの開放は5月上旬に予定されていましたが、下記出典によると、隔離部屋①と②の接続部のコーキングによりスロープが浮き上がり、X-6ペネ内堆積物除去装置が走行できないことが明らかになり、現在、コーキングの一部除去、形状変更スロープの設置等の対応策を検討中で、X-6ペネハッチの開放には至っていないようです。
