使用済み核燃料プール対策 2024年3月

概要 1・2号機原子炉建屋5階の使用済み燃料プール内にある計1007体の使用済み核燃料の取り出しに係る最大の課題は、取り出しに向けた作業時の、放射性物質の環境への漏えいの抑制です。

1 使用済み核燃料とはどのようなものか	... 3
2 作業項目と作業ステップ、および取り出しの予定時期	...25
3 各号機の取り出し工法	...27
4 各号機の使用済み核燃料取り出しに向けた取り組み状況	
(1) 使用済み核燃料プール対策スケジュール	...42
(2) 作業エリア配置図	...44
(3) 循環注水冷却	...45
(4) 1号機	...51
(5) 1/2号機SGTS配管撤去	...112
(6) 2号機	...139
(7) 3号機	...212
5 3/4号機排気筒 落下物対応について	...275
6 (1) 1/2号機排気筒解体	...279
用語解説	...315

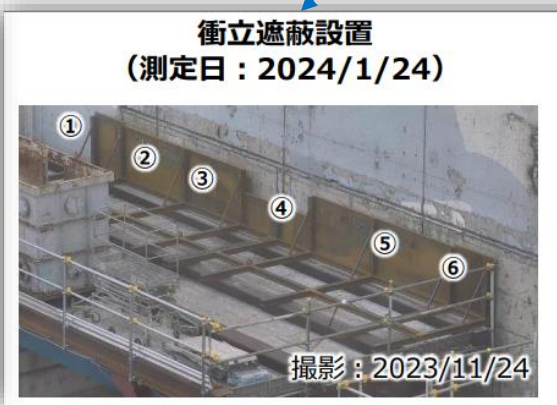
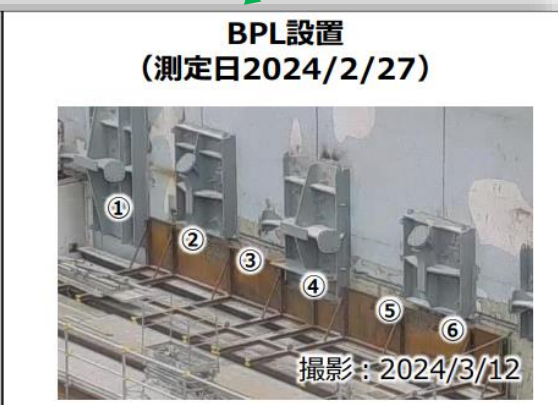
東京電力はこのホットスポットに対し、高圧洗浄及び剥離除染剤による試験的除染を実施しましたが、十分な効果が得られなかったそうです。この原因については、コンクリートが有孔材であるため、雨水等を経由し汚染が浸透し、当該除染では浸透深さまで除染が到達していないものと推定し、遮蔽対策の検討を開始しました。

東京電力は2024年3月、R/B南面外壁の作業における被ばく線量低減対策として、衝立遮蔽の設置を実施したことで、空間線量率(壁面から1mの距離の70 μ m線量当量率($\gamma+\beta$))が約50%低減、さらにベースプレート設置後の空間線量率は当初比で約80%低減したとしています。
