核燃料デブリの取り出し準備 2024年3月

概要 約880トンと推定される1～3号機の核燃料デブリ(以下、デブリ) [参照](#) の取り出し(準備)に係る当面の目標は、2号機では、2022年度中から2024年10月ごろに延期された数グラム程度のデブリの試験的取り出しです。その後数年間にわたるデブリの性状分析等を経て、2026年度以降に段階的に取り出し規模を拡大するとされています。 [参照](#)

0 核燃料デブリ(以下、デブリ)の推定位置および取り出し準備作業の進行状況

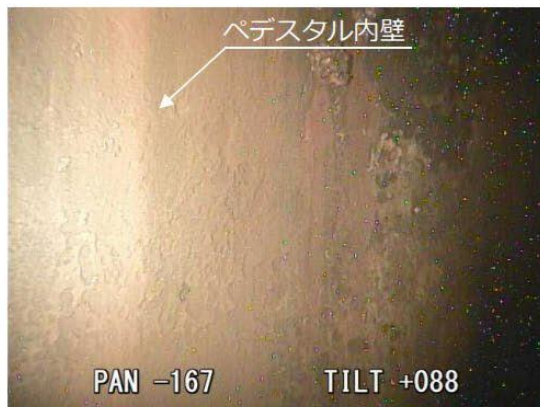
撮影場所D ペDESTAL内壁面

- ペDESTAL内壁面には、大きな損傷は確認されず
- ペDESTAL内の既設構造物（CRD交換機）については大きな損傷は確認されず
- CRDハウジングサポートは、2017年1～2月の調査と同様、大きな損傷は確認されず

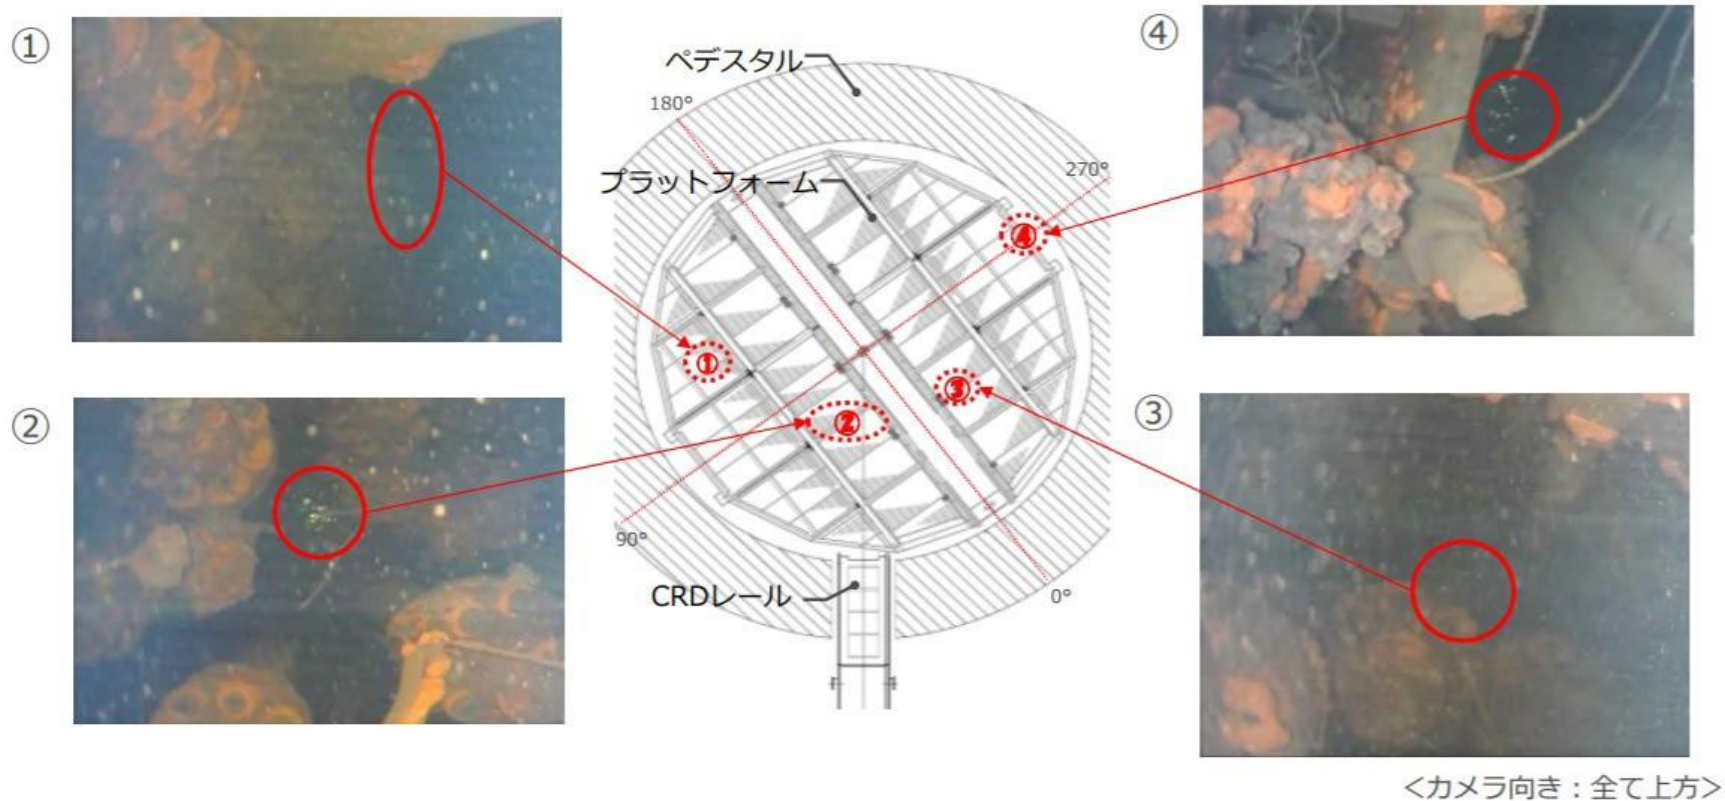
- 水面の揺らぎが①～④で確認されたことで、RPV底部の損傷がRPV下鏡の中央部分だけではなく、外周部にも存在する可能性あり

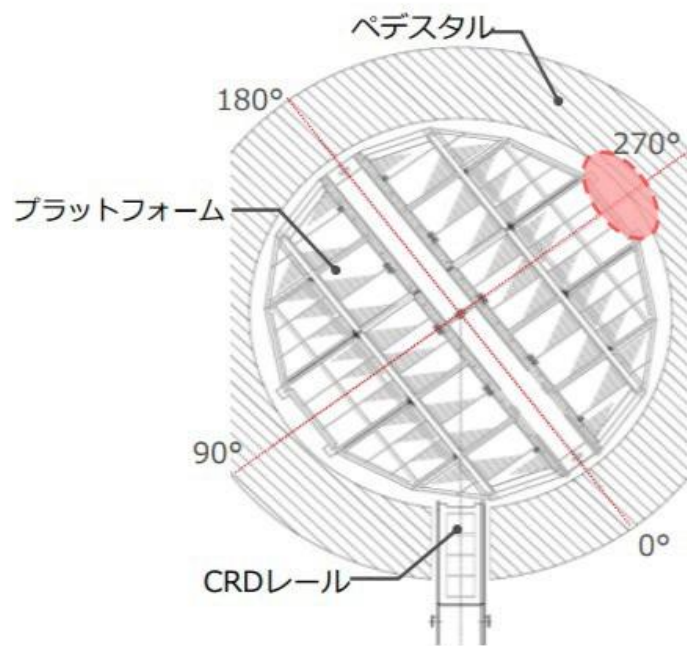
- ペDESTAL内壁270°付近で、ペDESTAL内壁面にてケーブルが欠損している状況を確認
- ペDESTAL内に落下してきた高温の溶融物が付着したことにより、欠損したものと推定

この(5)から、3号機の原子炉圧力容器(RPV)温度計の一部のケーブルが欠損していたことが判明しました。

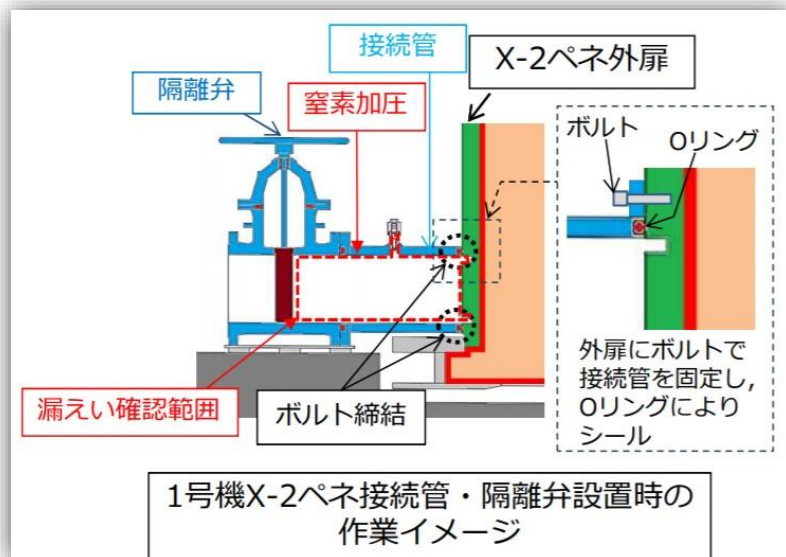
東京電力によると、アクセスルート構築は接続管、隔離弁および隔離部で格納容器内外の遮断(バウンダリ)を確保しながら作業を実施します。

そのため、アクセスルート構築中およびPCV内部調査中のバウンダリとなる、接続管、隔離弁をX-2ペネ外扉に設置し、設置後に接続管、隔離弁は窒素加圧による漏えい確認を行うそうです。 **カメラ設置による圧力低下に戻る**

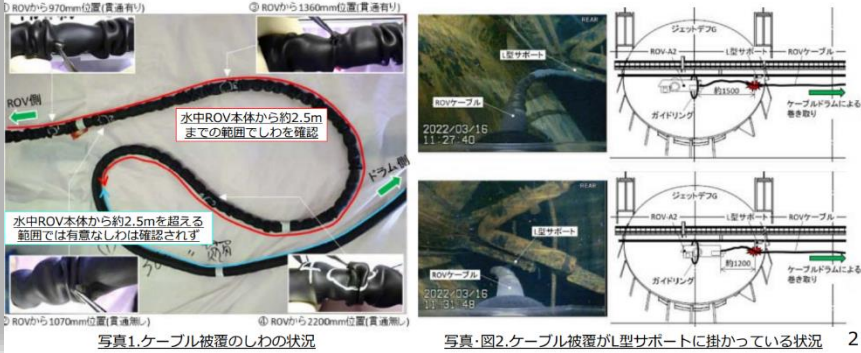
写真1.ケーブル被覆のしわの状況

- 水中ROV-A2本体：損傷は確認されなかった（外観目視点検、漏えい確認）
- 水中ROV-A2のケーブル（外観目視点検、漏えい確認）：
 - ・水中ROV-A2本体から約2.5mまでの範囲のケーブル被覆にしわが多く発生
 - ・ケーブル被覆のしわの範囲内に損傷4箇所を確認、うち2箇所が被覆を貫通
- 調査（遊泳）中の状況（動画映像確認）：
 - ・ジェットデフレクター※3G付近のL型サポート※4にケーブルが掛かる

写真・図2.ケーブル被覆がL型サポートに掛かっている状況

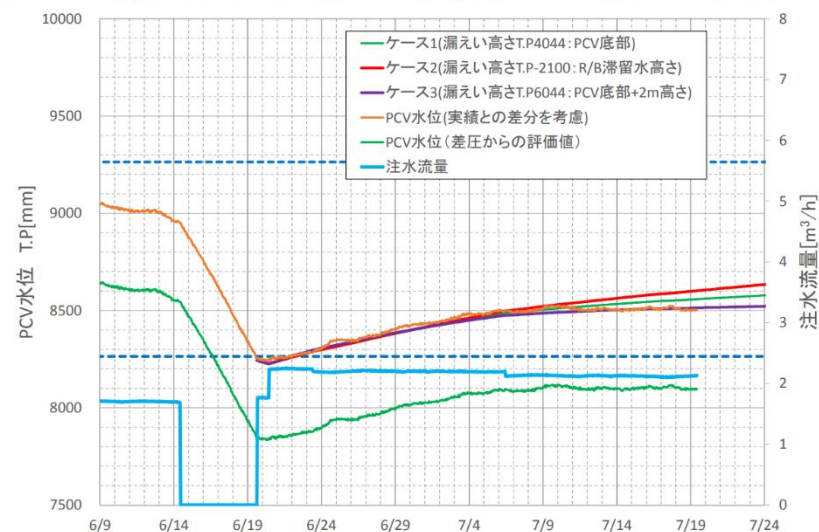
- 注水再開後の水位の挙動について、漏えい箇所(1箇所を想定)の高さを仮定し、注水再開後の実績にあうように漏えい口(cm²)を設定。
- ケース3(漏えい高さPCV底部+2m高さ)の仮定が、実績に近い挙動となる。

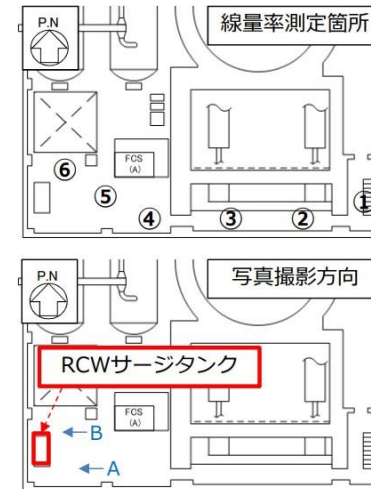
測定箇所 No.	空間線量率 [mSv/h]
①	7.5
②	1.0
③	1.0
④	6.0
⑤	20
⑥	21

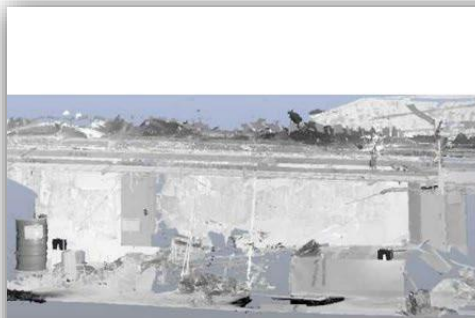
3階シェル壁北面 (点群データ)

東京電力は、調査で取得した情報は、今後の詳細調査計画及び廃炉作業計画の立案や、耐震健全性評価へのインプットとして活用していくとしています。

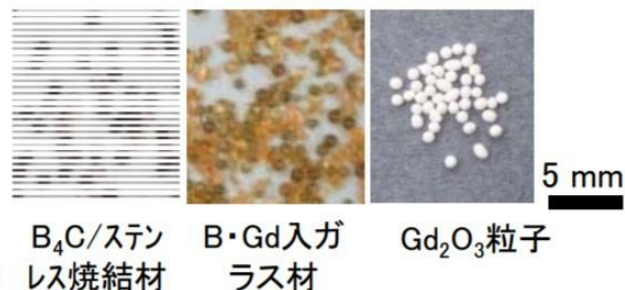
水ガラス/Gd₂O₃造粒粉材(硬化後)

ただ、イチエフの核燃料デブリのような不均一な性状の核燃料物質では、中性子を吸収するためには、ホウ酸水などの溶解性中性子吸収材だけではなく、局所的に散布できる非溶解性中性子吸収材(下図)も必要なようです。
