使用済み核燃料プール対策 2023年10月

概要 1・2号機原子炉建屋5階の使用済み燃料プール内にある計1007体の使用済み核燃料の取り出しに係る最大の課題は、取り出しに向けた作業時の、放射性物質の環境への漏えいの抑制です。

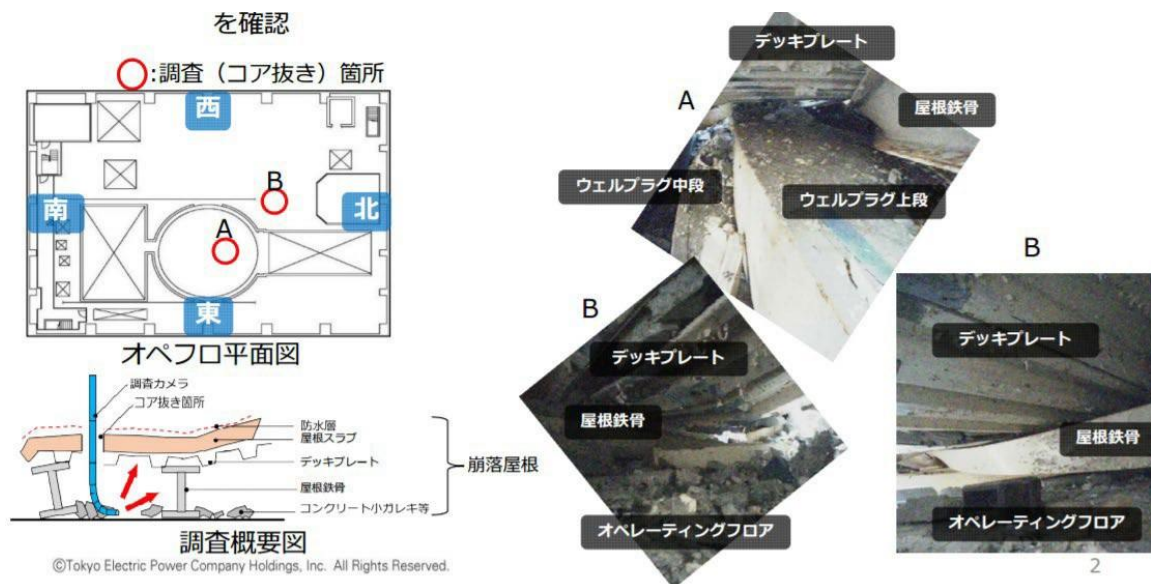
(1) 崩落屋根の状況

東京電力によると、これまで調査した屋根鉄骨はほぼ原型をとどめており、切断によって撤去ができることが確認できたとのことです。しかし屋根スラブが崩れ小ガレキとなっている箇所も確認され、今後小ガレキを吸引し、屋根鉄骨の調査を進めるということです。

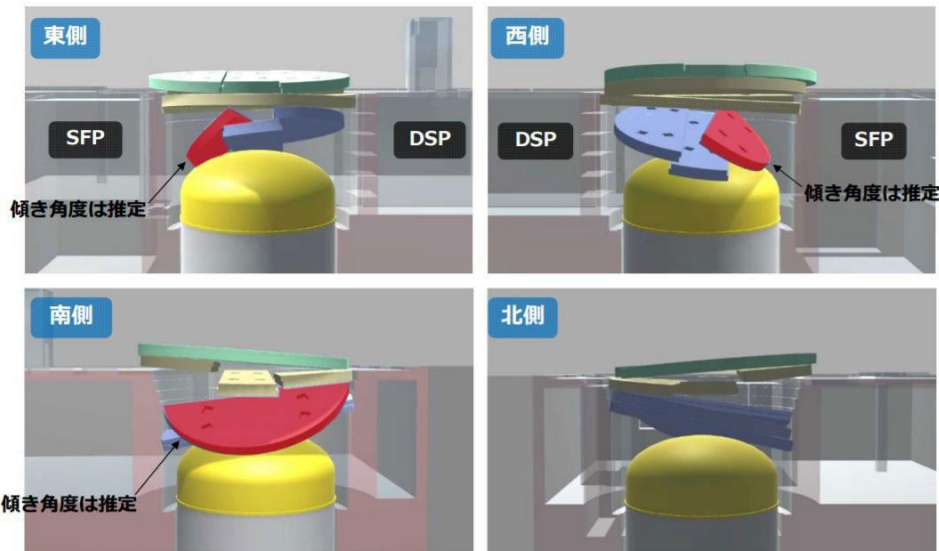
ウェルプラグイメージ図（西側）

上の図のように、緑色の上段(南／北)と黄色の中段(中／西)に加え、上段(中)及び中段(東)のウェルプラグのずれに加え、水色の下段のプラグについてもずれが確認されたようです。ずれは確認されたものの、月1回のダストサンプリングで原子炉上部に問題となるような空气中放射性物質濃度は検出されていないこと、オペレーティングフロアのダストモニタによる24時間ダスト濃度の監視においても、これまで有意な変動は観測されていないことから、東京電力は原子炉格納容器からの有意な放射性物質の放出は無いと推定しています(原子炉格納容器からの放射線はある)。[3D計測とスミア採取結果に戻る](#)

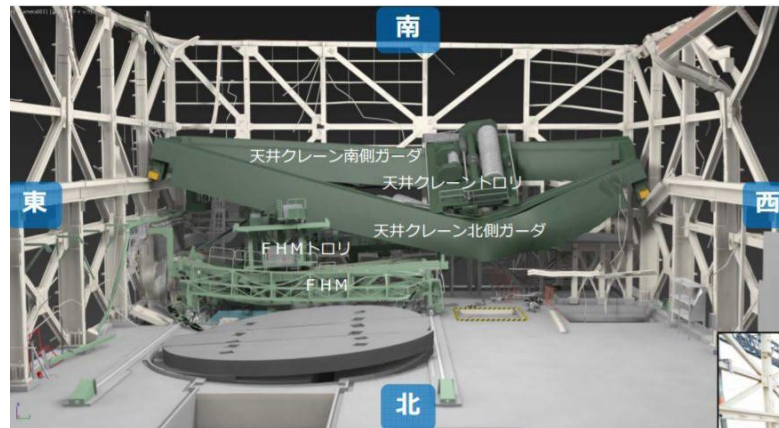
天井クレーン・FHMのイメージ図

右下の写真のもち上がった部分の下にある天井クレーンと燃料取扱設備(FHM)について、東京電力は3Dスキンの結果と撮影写真を基に、左上の図のようなイメージ図を描いています。

天井クレーン等は崩落屋根が覆い被さった状態であるため、ガレキ撤去の進捗にあわせ天井クレーンと屋根鉄骨の接触面等の調査を進めるとしています。

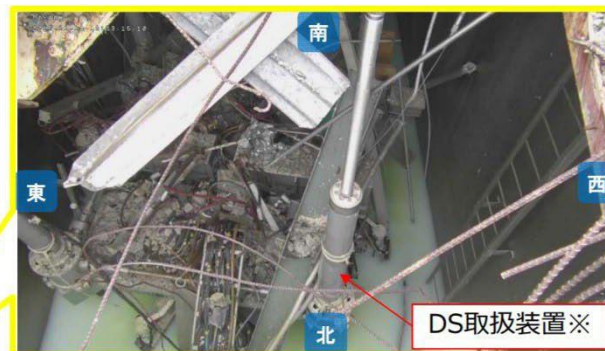
調査可能な範囲においてDSP内壁面に損傷や変形は確認されなかったがドライヤ・セパレータピット内にはガレキが堆積しています(下写真参照)。

線量率はエレベータシャフト天井上面が最大で約15 mSv/hであり、ウェルプラグ上段上面(最大値約200 mSv/h、平均値約125 mSv/h)よりも1桁低い値でした。

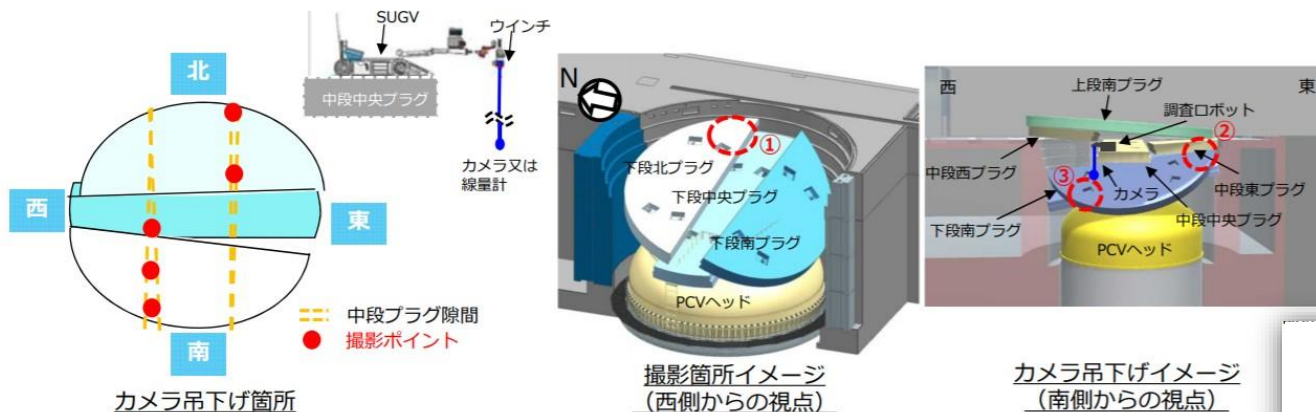
■ 中段プラグ隙間よりカメラを吊り下げて撮影し、下段プラグ等の状況を確認。

その結果、下段プラグのカメラ撮影からは、ウェル壁ライナの剥がれ、原子炉ウェル下部のPCVまわりに溜まり水（流入した雨水等と推定）および水紋（調査ロボットの動作に伴う小ガレキの落下あるいは気泡の発生と推定）が確認されました。

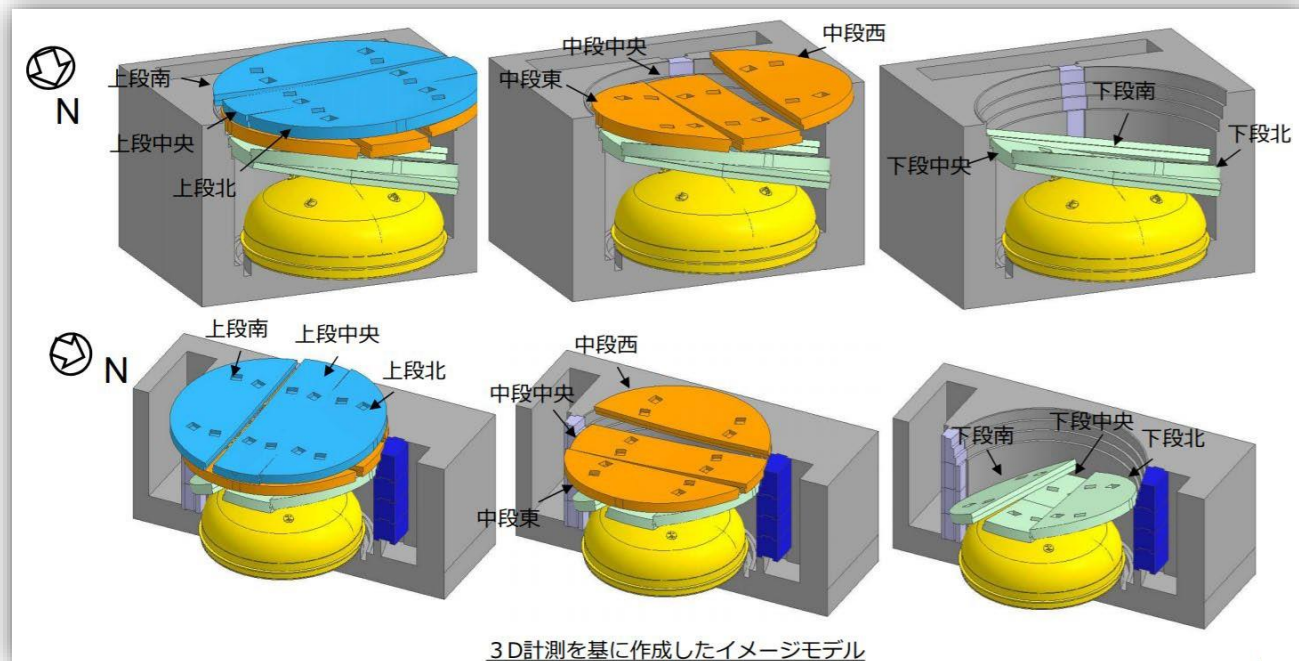
スミアサンプルの分析を行った結果、Cs-134, Cs-137, Co-60, Sb-125, α線放出核種が検出された。

線量率の測定結果と合わせ、ウェルプラグ処置の計画立案等に必要となる汚染密度分布を評価する予定。

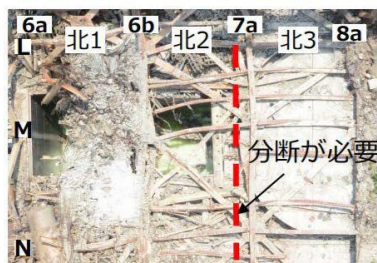
図3 オペフロ7a通り周辺状況

北側ガレキ撤去作業が南側のガレキに影響しないように中央部(7a通り)で分断する屋根鉄骨について、当初カッター切断による分断を計画していましたが、モックアップ試験により切断時の振動が確認されたことから、より安全に分断するためカッターより振動が小さいワイヤーソーを用いる計画に変更するということです。(図3～5)

これに伴い、ワイヤーソーが準備できるまで、北側ガレキ撤去を一時中断し、屋根鉄骨切断前に中央ガレキの一部を先行して撤去するそうです。

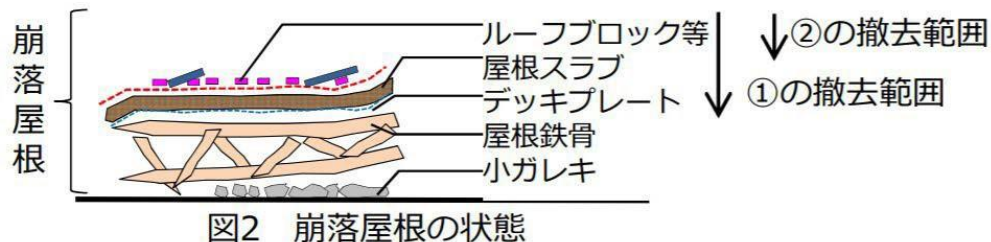
図2 崩落屋根の状態

南側の崩落屋根は天井クレーン上に落下し、天井クレーンの下には燃料取扱設備、使用済み核燃料(以下、燃料)プールがあります。(図1)これまでの調査で、天井クレーンは北側桁(ガーダ)が変形、また、燃料取扱設備は南東側の脚部が変形していることが確認されています。(図2)

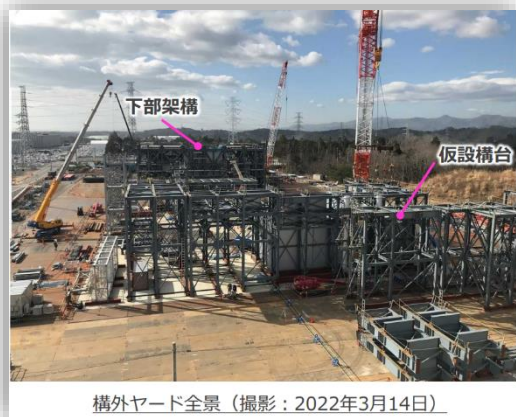
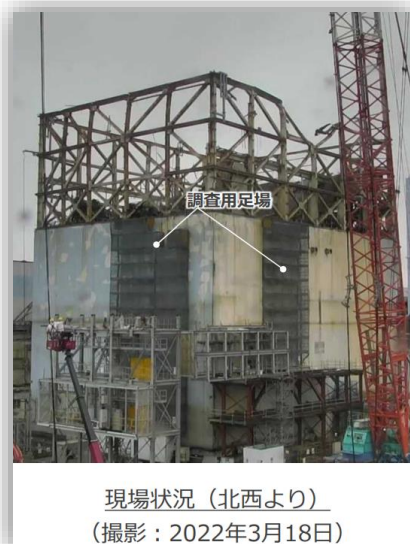
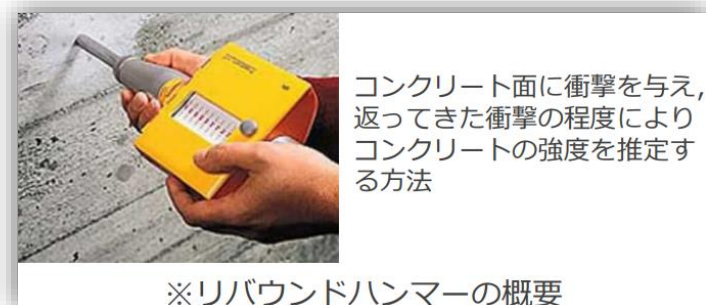
- ①有意なひび割れが無いこと
- ②コンクリート強度が建設時の設計基準強度(22.1 N/mm²)以上あること(リバウンドハンマーによる推定)

東京電力によると、3月31日現在、各面21箇所のうち西・北・東面の17箇所の調査が完了し、いずれもアンカー設置に支障がないことが確認されたとしています。

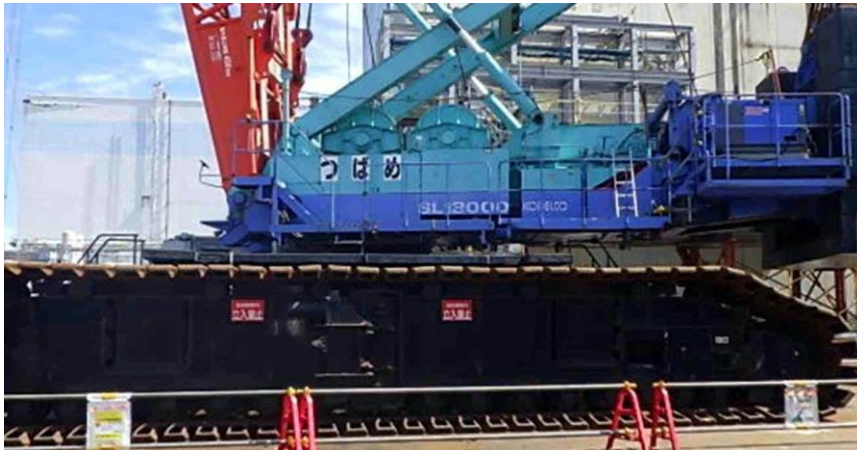
しかし、11月3日の準備作業中に、撤去に使用するクローラークレーンの1台(左引用写真)が異音を発し、3台中2台の減速機にシャフトの揺れ、ベアリングの錆が確認され準備作業は中断していました。

中断していた準備作業は、部品等の交換を終え、2022年1月中旬再開。撤去作業は1月下旬に開始されるようです。

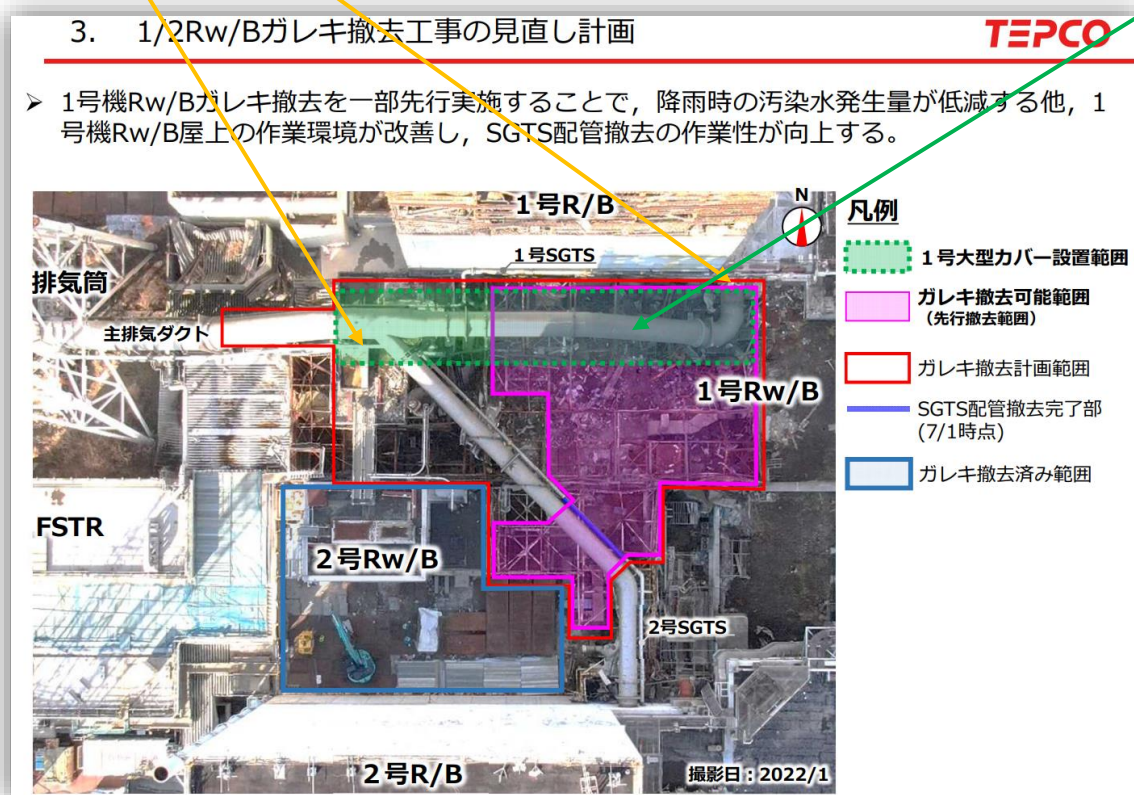
8月23日より、SGTS干渉範囲(下図ピンクシャドウ部)のガレキ撤去を再開し、準備が整い次第8月30日を目途に主排気ダクトの1ブロック目の撤去を開始予定。

ガレキ撤去(SGTS干渉範囲(1))については、12月までに撤去作業をすすめる計画。

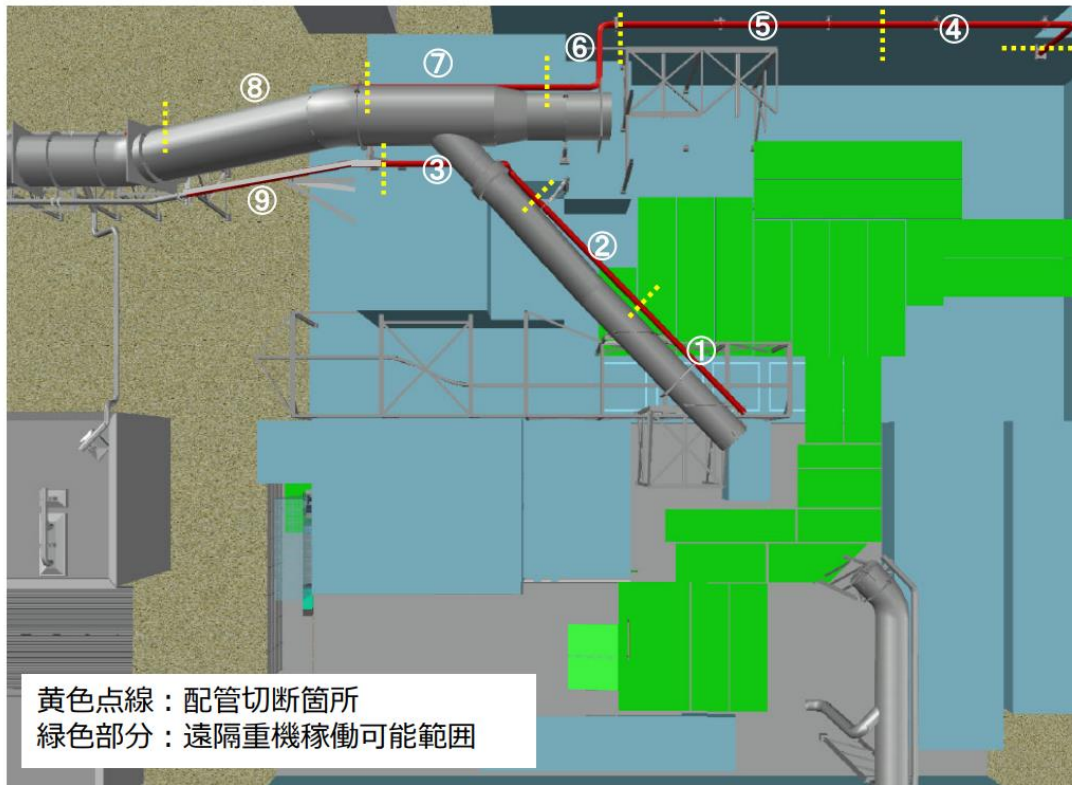
SGTS配管撤去（その1）の配管切断箇所

- SGTS配管撤去（その1）では8本のSGTS配管を撤去する予定です。
- ⑨については、SGTS配管が廃棄物処理建屋建造物と干渉していることを、3Dスキャン採取時に確認しました。建屋干渉物撤去には周辺ガレキの撤去が必要であるため、工程組み替えを行いガレキを撤去した後に、建屋干渉物の撤去及びSGTS配管の切断、撤去を行う予定です。なお、⑨は1号機大型カバー設置工事で干渉がないことを確認しています。

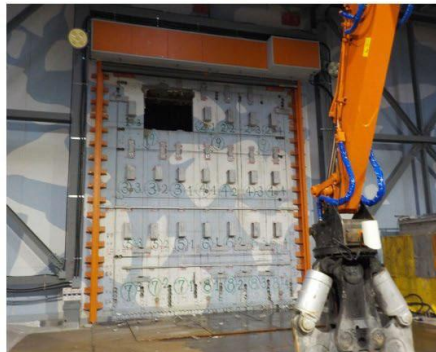
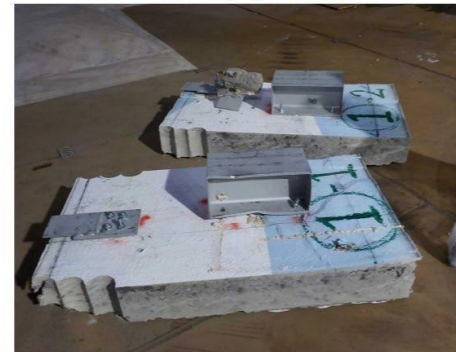
壁解体(STEP6)
2018/5/28撮影

2018年5月28日、2号機原子炉建屋のオペレーティングフロア階(5階)西側外壁に、幅5 m×高さ7 mの作業搬出入用の穴がかけられました。 [開口の開始に戻る](#)

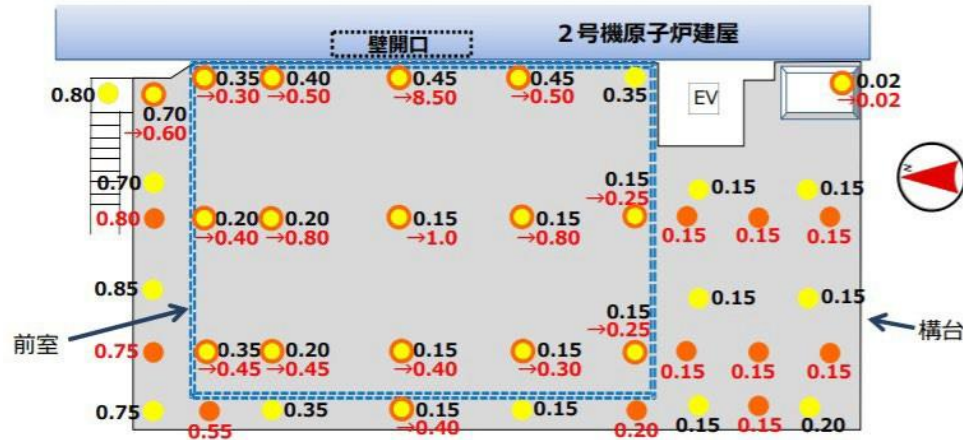
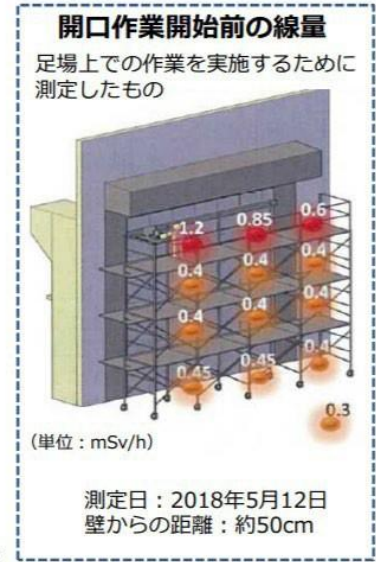
- これまでの構台上の空間線量は以下の通りです。
- 特に壁直近において線量が上昇していますが、事前の線量評価通りの水準でもあり、遠隔操作ロボット等によるオペレーティングフロア内調査の準備を進めてまいります。

6	2	1	3	4	5	7
			● 11.5mSv/h 床上約6m 5月29日測定			
29						
12	9	8	10	11	13	14
			● 13.7mSv/h 床上約3.5m 5月31日測定			
17	16	15	18	19	20	21
			● 9.0mSv/h 床上約2m 6月5日測定			
24	23	22	25	26	27	28
	● 9.0mSv/h 床上約1m 6月7日測定

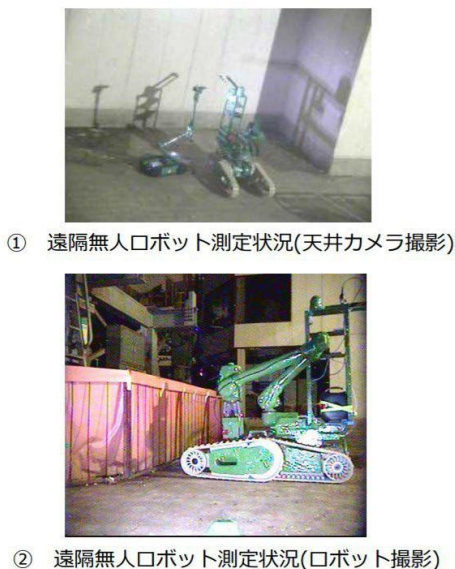
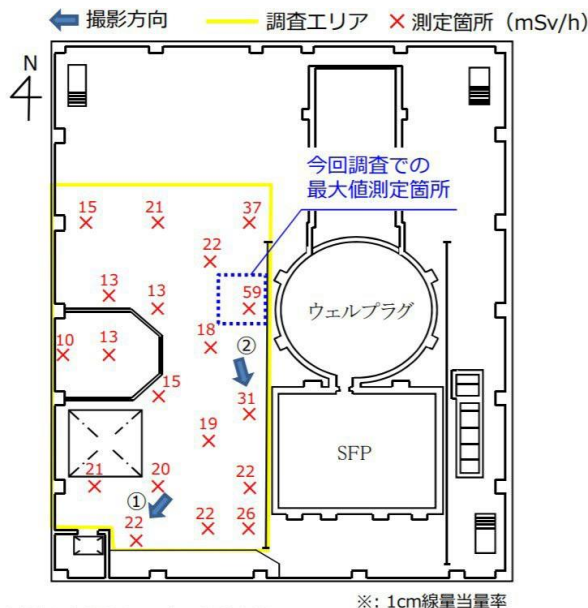
床面から約1.5m高さのγ線線量率を測定したところ、ウェルプラグ近傍の線量率が高く、そこから離れるにしたがって線量が低くなる傾向があるため、主な線源はウェルプラグと推定されます。 (次ページに続く)

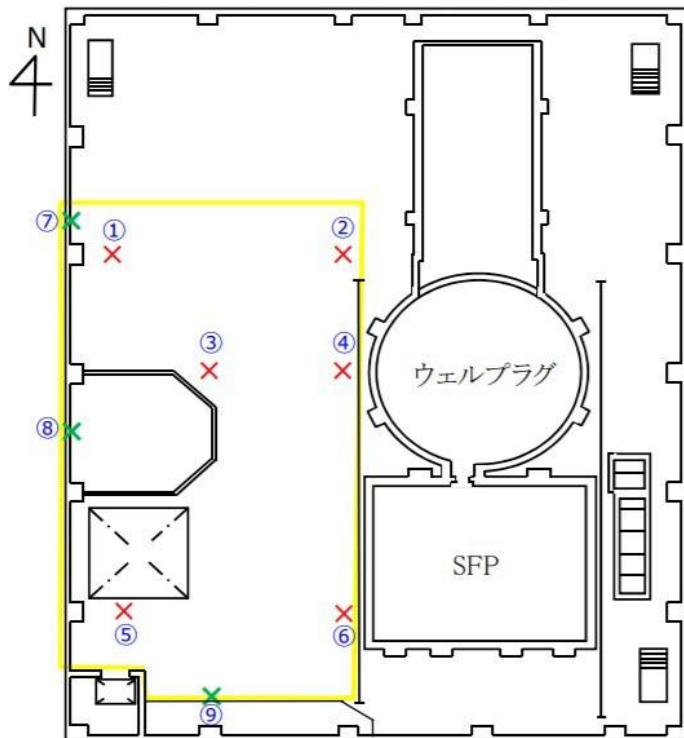
【測定箇所】

採取場所	表面汚染密度 (Bq/cm ²)			
	ガンマ線放出核種		ベータ線放出核種	アルファ線放出核種
	Cs-134	Cs-137	全β	全α
①床	2.4×10 ³	2.3×10 ⁴	> 2.6×10 ²	5.2×10 ⁰
②床	9.7×10 ²	8.9×10 ³	> 2.6×10 ²	4.0×10 ⁰
③床	1.1×10 ³	1.0×10 ⁴	> 2.6×10 ²	2.2×10 ⁰
④床	3.0×10 ³	2.8×10 ⁴	> 2.6×10 ²	8.8×10 ⁰
⑤床	7.7×10 ³	7.2×10 ⁴	> 2.6×10 ²	9.2×10 ⁰
⑥床	5.1×10 ³	4.8×10 ⁴	> 2.6×10 ²	6.6×10 ⁰
⑦壁	2.9×10 ¹	2.4×10 ²	2.3×10 ²	< 9.9×10 ⁻²
⑧壁	6.5×10 ⁰	5.8×10 ¹	6.8×10 ¹	< 9.9×10 ⁻²
⑨壁	2.7×10 ¹	2.3×10 ²	8.6×10 ¹	< 9.9×10 ⁻²

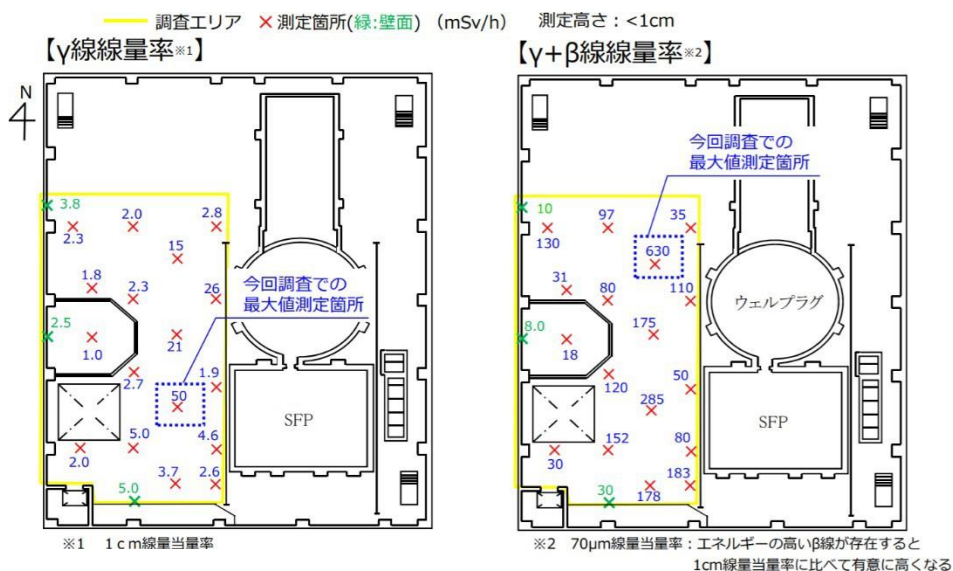
$\gamma + \beta$ 線線量率 (Cs等の γ 線放出核種とSr-90等の β 線放出核種による線量寄与) が、 γ 線線量率に比べて高いため、Sr-90等のエネルギーの高い β 核種が表面上に存在していると推定されます。

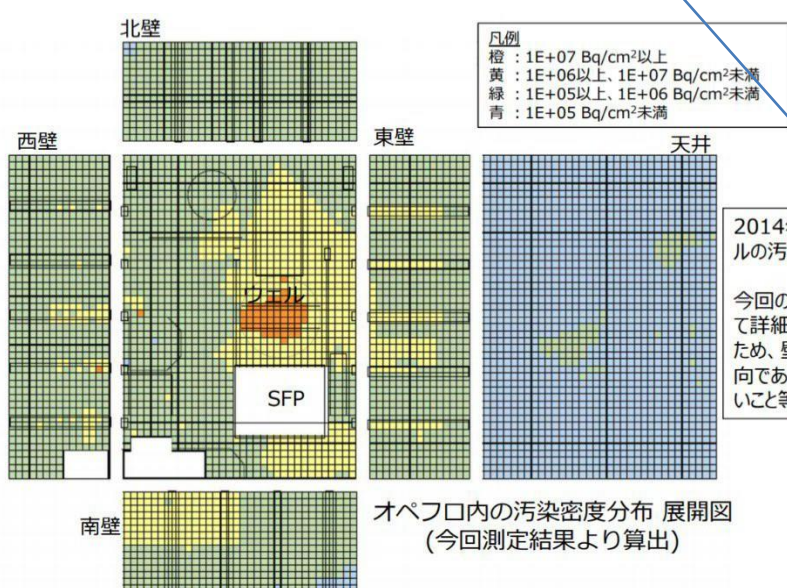
オペフロ内の汚染密度分布 展開図 (今回測定結果より算出)

2014年のN-Visageと同様に、ウェルの汚染が高い傾向が見られた。
 今回の調査により2014年と比較して詳細な汚染密度分布が得られたため、壁面の中でも柱部が高い傾向であることやSFP南側の汚染が高いこと等が新たに確認できた。

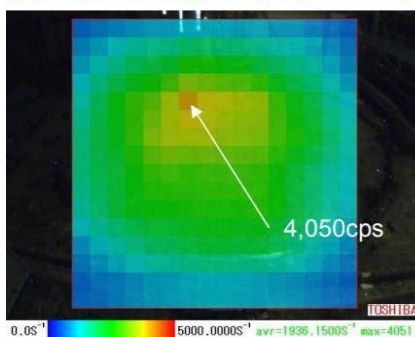
【原子炉ウェル】

下図は、γカメラ撮影の結果の一部です。1号機と同じく **参照** ウェルプラグ上面の汚染レベルが高いことが見てとれます。

- ・ウェル上面は、養生シートやガレキの撤去をしたものの、依然として汚染レベルが高い状況。
- ・ウェル上面の汚染は、蒸気がウェルと養生シートの中に滞留し、その後乾燥したものと考えられることから、養生シートやガレキを撤去しても汚染は残留しているものと考えられる。

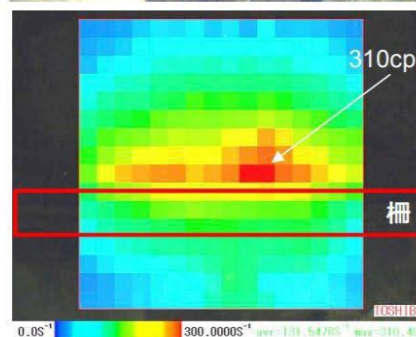
【機器ハッチ上面】

- ・機器ハッチが除染ビットと比較して汚染レベルが高い。機器ハッチの汚染は、柵の内側付近が高い。
- ・機器ハッチ手前の隙間から雨水等の水が流れ、その際に随伴した放射性物質が蓄積したと考えられる。

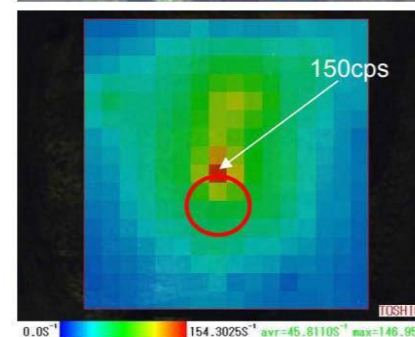
【ファンネル】

- ・雨水等の水がファンネルに流れこみ、その際に放射性物質を随伴し、ファンネルに汚染が蓄積したものと考えられる。
- ・逆の流れがないため、汚染が高い部分はファンネルに限定されていると考えられる。

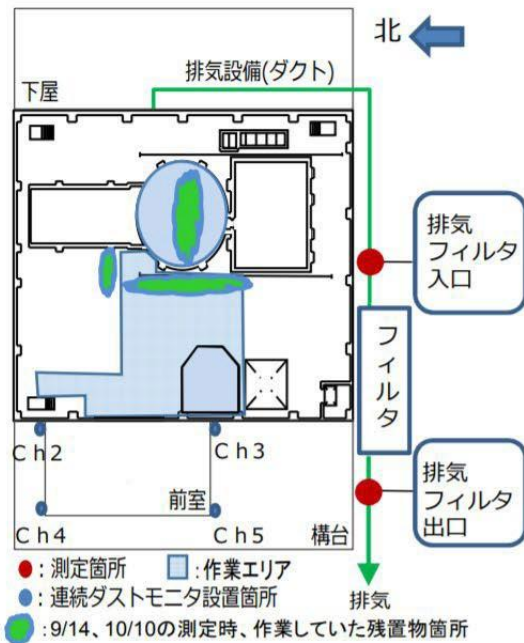
残置物の片付け作業の開始以降、排気フィルタ出口のダスト濃度及び周辺のダストモニタ(西側前室, 1・3号機オペフロ)計測値に有意な変化はないものの、2018年9月14日、原子炉建屋排気設備排気フィルタ入口のダスト濃度測定において放射能濃度の上昇傾向を確認したため、東京電力は、10月10日、残置物撤去作業範囲に散水を実施し、排気フィルタ入口のダストの放射性濃度が散水実施前に比べ低減していることを確認しました。

残置物撤去作業場所及びダスト採取箇所

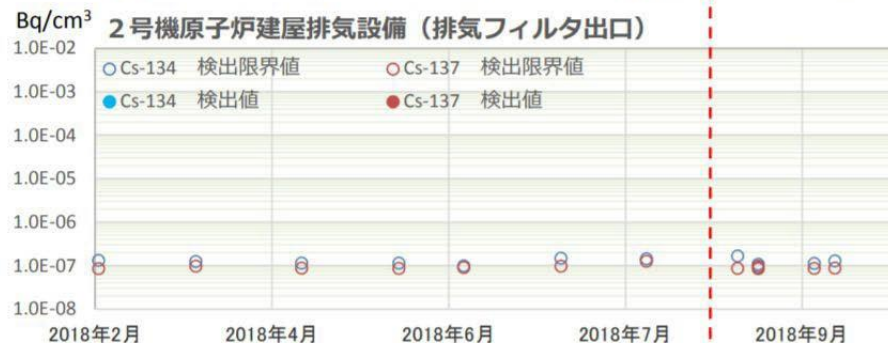
⇒9/14測定値: 8.8×10^{-4} Bq/cm³ 10/10測定値: 7.5×10^{-5} Bq/cm³(作業はどちらもウェル上作業を実施、Cs-137で比較)

排気フィルタ入口・出口のダスト濃度測定状況

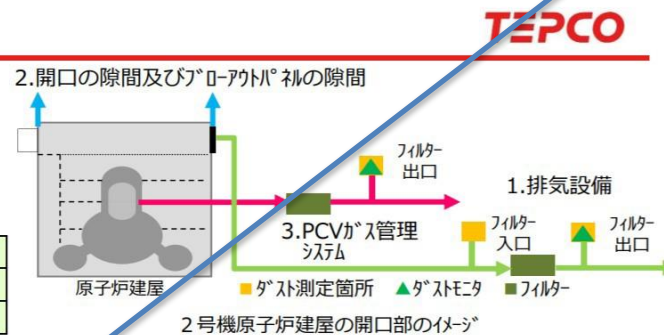
東京電力自身が、フィルターの備わった排気設備およびPCVガス管理システム以外の部位から、1時間当たり2600 m³漏洩していると推定しています。2号機原子炉建屋の概寸が三辺とも46 mですから、体積を約97000 m³、壁や床・設備を除く空間をその7割の約68000 m³とすると、1時間当たり、2号機原子炉建屋内の空気の約3.8%が浄化されないまま外部の大気と入れ替わっていると東京電力は推定していることとなります。

2号機原子炉建屋の開口部のイメージ

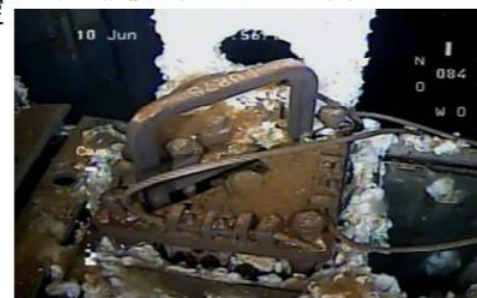
- 2号機SFP内には1981年に取扱中の落下により結合燃料棒*1の下部端栓*2が折損して吊上げ不可となり、翌年、燃料取扱機で取り扱いができるよう、ワイヤー等で一体化して修復した燃料集合体が1体保管されている。なお、当該燃料は外観点検等により被覆管の密封性には影響ないことが確認されている。
- 今回の調査で当該燃料の上部を観察し、水中ROVで視認できる範囲で修復用ワイヤーの断線や固定治具の外れがないことを確認した。
- 当該燃料の取扱い方法は、現在実施中の修復用ワイヤーの腐食試験結果を踏まえて検討するとともに、取扱い前には吊上げ試験を行い吊上げ可能であることを確認する予定。

ワイヤー修復燃料上部の様子

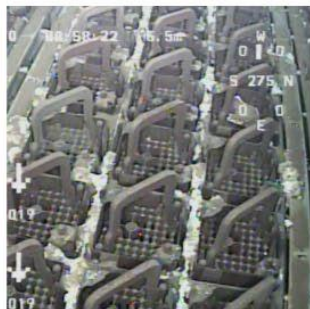
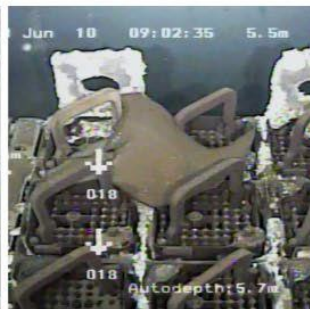
燃料ハンドルの様子
(拡大)

燃料ハンドル上の
干渉物の様子

- 燃料ハンドルに変形はなし
- 燃料上の一部に薄い塗膜片もしくはシート類が確認されたが、いずれも軽量なものと推定され、除去可能なため、燃料取り出しへの影響は小さい。(6ページ)
- 白色堆積物は、震災時の海水注入の影響でAl合金製燃料ラックに生成したもので3号も同様に確認されており取り出しに支障はない。

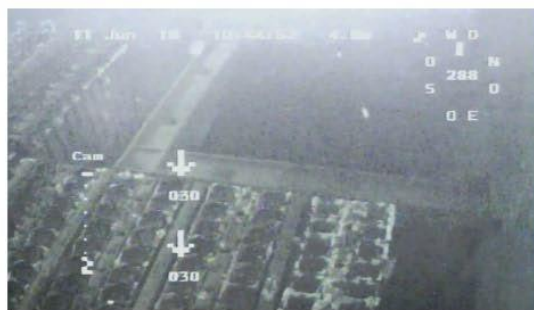
キャスクピット上面の梁の様子

- キャスクピットの梁に変形はなし
- 底部に砂状の堆積物が確認されたものの、他に大きな干渉物等は無かったことから、燃料取り出しへの影響は小さい。

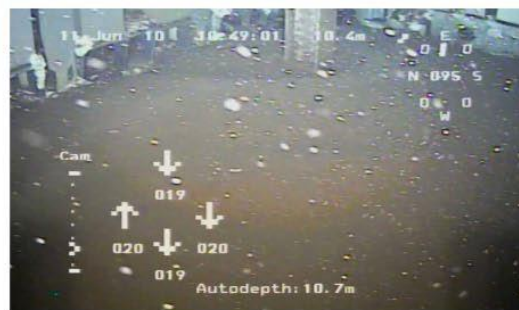
キャスクピット底部の様子

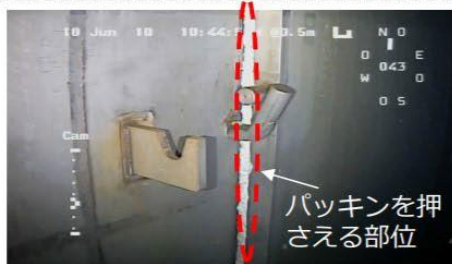
プールゲート支持軸の様子

- プールゲートに変形、傾きはなし
- パッキンを押さえる部位に白色の生成物が確認されたが、燃料ラックと同じAl合金製のため同様に生成したものと推定される。なお、プールゲートの止水性を担保するシリコン製パッキンには影響はない

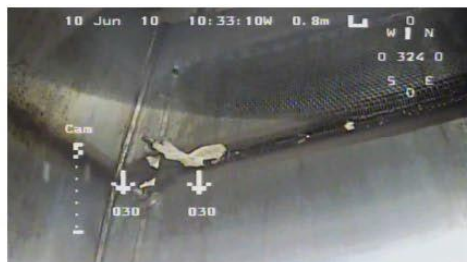
スキマサージタンク入口（北西側）正面の様子

- スキマサージタンク入口の金網に薄い塗膜片のようなものが水面付近に確認されたが流路を塞ぐ状況にはないため、プール冷却に影響はない
- スキマサージタンク入口（北西側）の可動堰にボルトの変形・ナットの脱落が1か所確認されたが、残り3か所のボルト・ナットは健全でありプール水位に影響はない

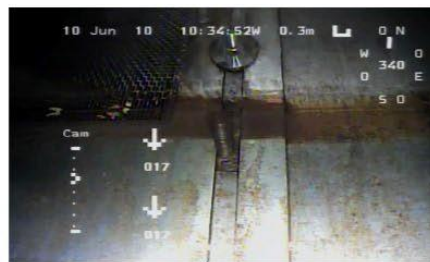
可動堰のボルトの様子（北西側の右下部分）

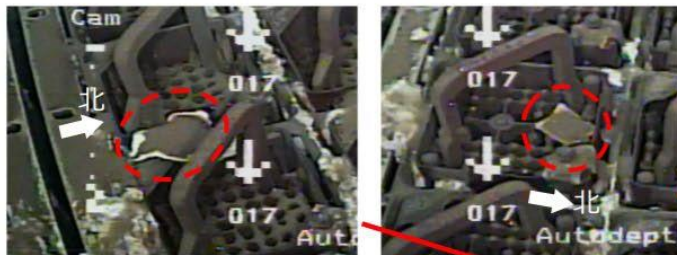
<確認された最大のシート類>

- ・ 寸法：約 200 × 250 mm
- ・ 厚さ：約 1.5 mm

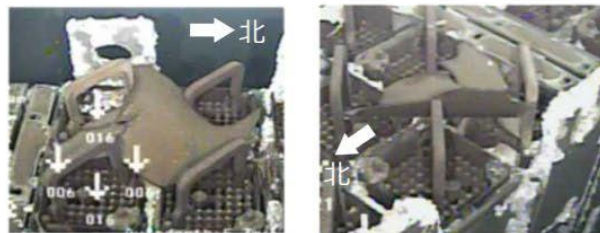
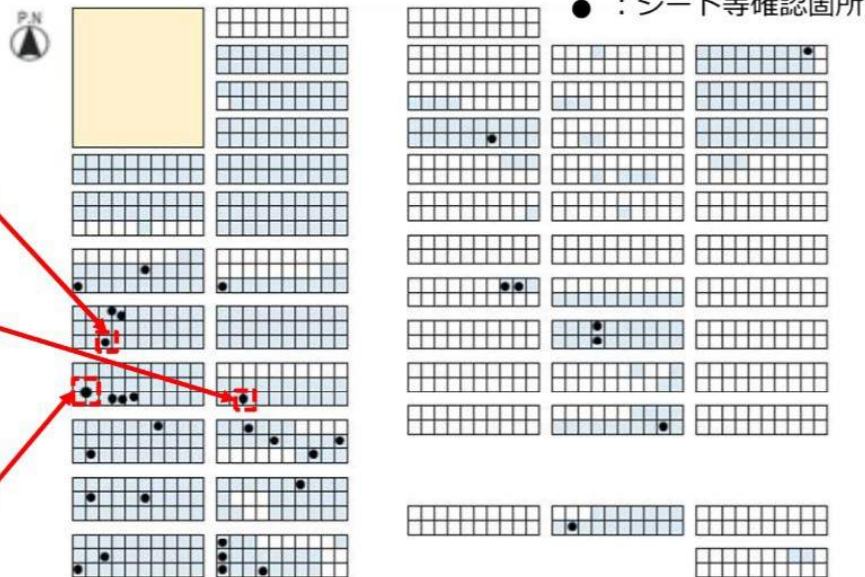
2号SFP内においてシート等が確認された箇所

- ・ SFP周りの手摺に震災前に設置した異物混入防止用シートが喪失しており、今回調査で確認したシートと同程度の厚さであることから、震災時の影響で一部がSFP内に落下したものと推定される。

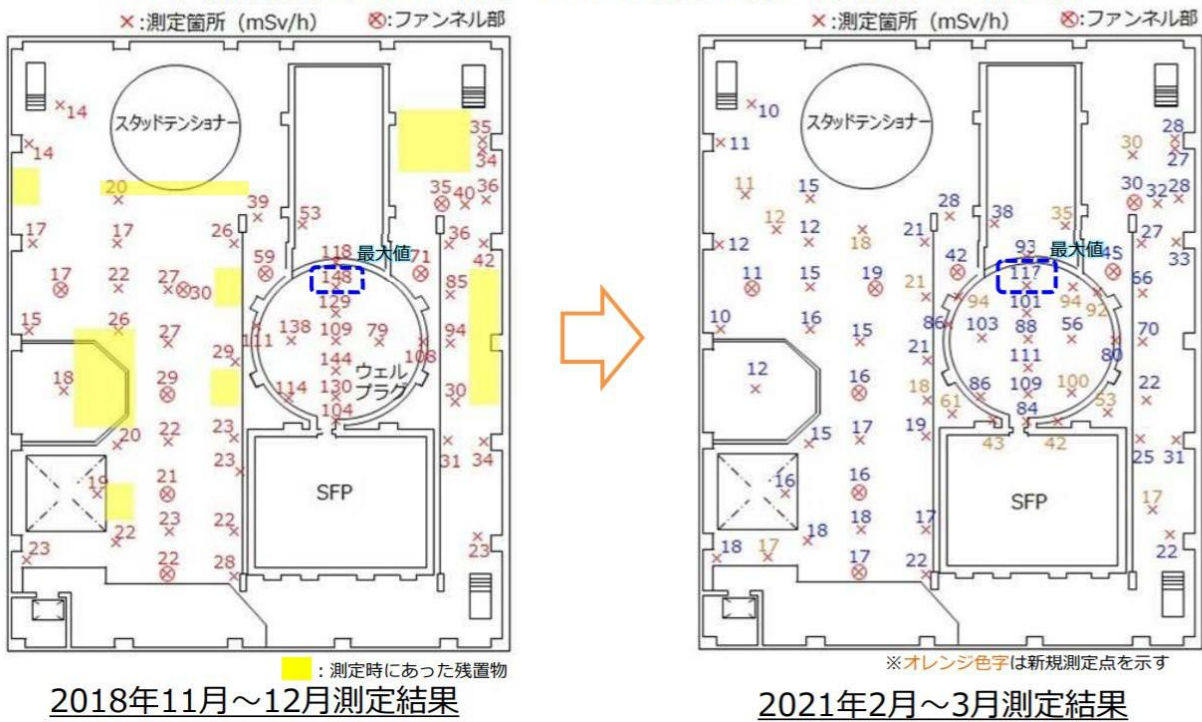
✓ 残置物移動・片付けによる線量低減：1割程度

✓ 自然減衰 (2018年度⇒2020年度の約2年間分)：1割程度

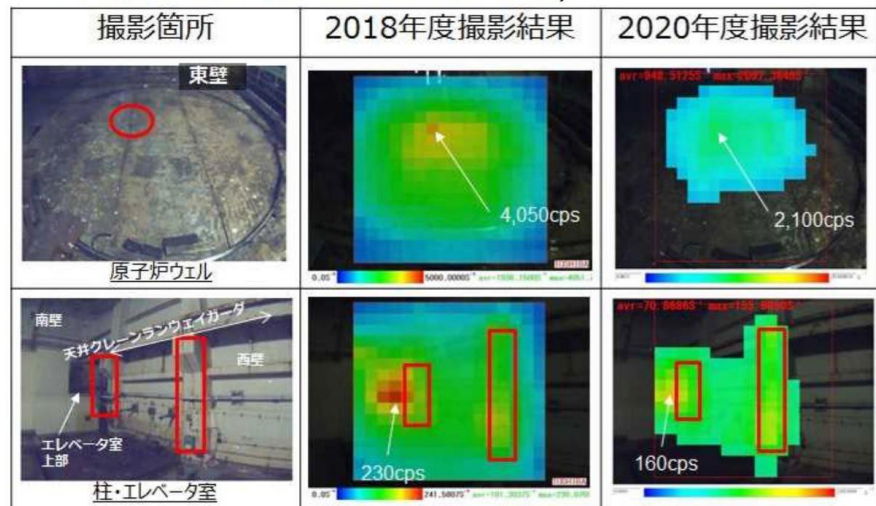
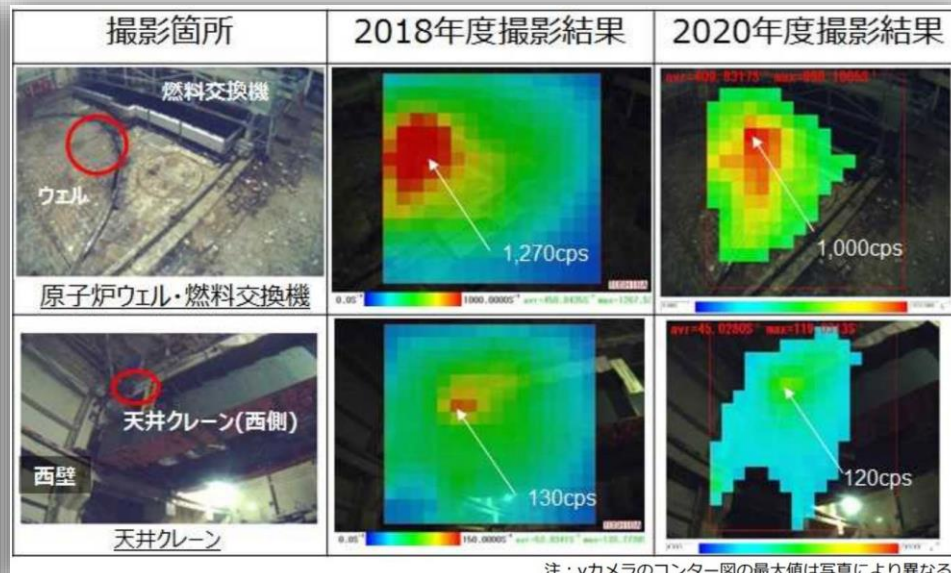
➢ 線量低減要因 (推定)

- ✓ 残置物移動・片付けの床面清掃(掃き掃除)による線量低減
- ✓ 自然減衰(2018年度⇒2020年度の約2年間分)

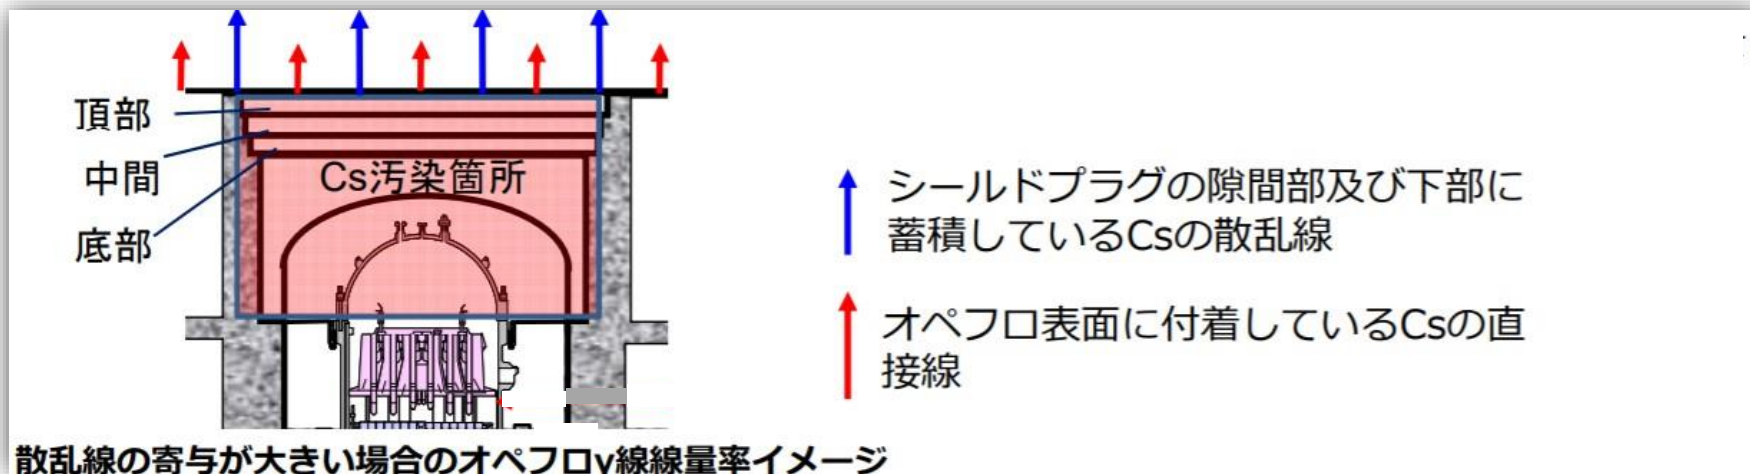
これらの結果を踏まえ、東京電力は、シールドプラグ上の空間線量率がオペフロ上の他の場所より高くなっている原因は、シールドプラグの隙間などにあるセシウム137の直接線(γ線)が構造体(シールドプラグなどのコンクリート)に衝突してコンプトン散乱を起こし、それにより発生した散乱線によるものと推定しています。

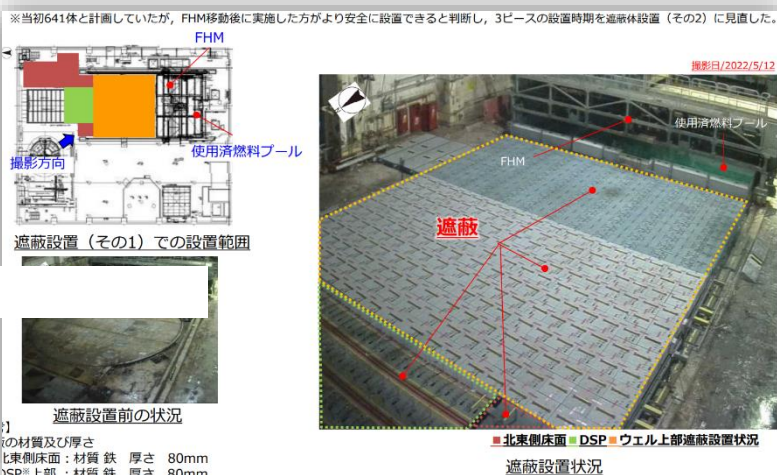
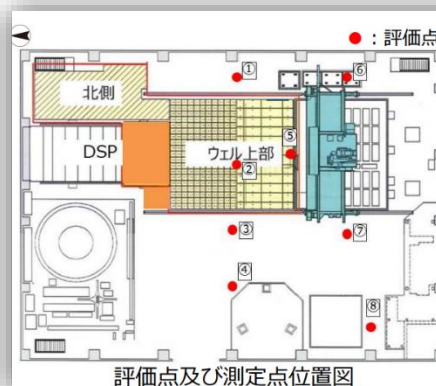
線量測定値と評価値との比較 単位：mSv/h

評価点	2021年3月時 線量測定値 (実測値)	遮蔽設置 (その1) 完了時 の評価値	2022年5月17日 の実測値
①	70	15	11
②	88	10	9
③	21	12	10
④	16	12	10
⑤	84	15	10
⑥	22	22	18
⑦	17	17	16
⑧	18	23	14

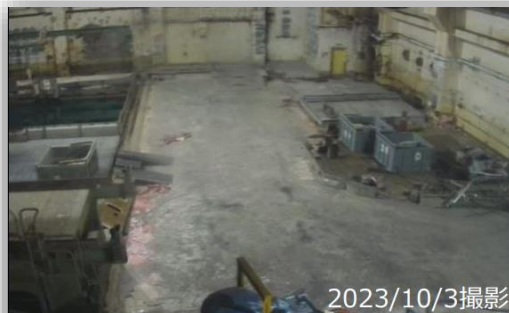
(オペフロ床面の除染実施後の状況)

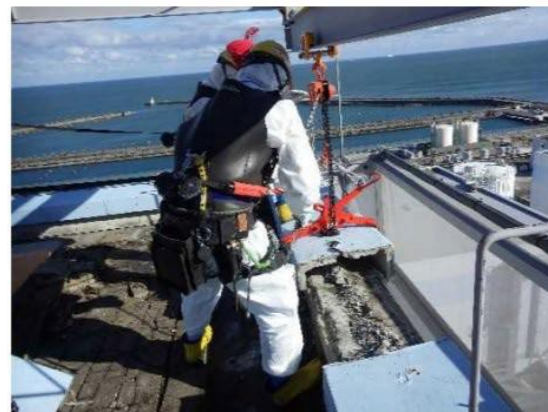
屋上での笠木撤去状況

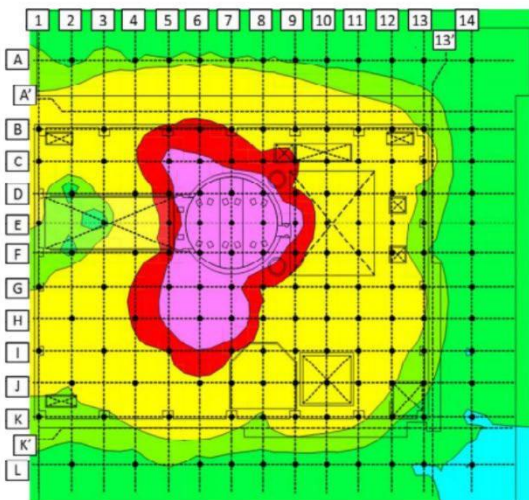
大型遮へい体 (E工区以外) 設置前※
 (2016.3.24~3.29測定)

※オペフロ面
 から1.5m高さ
 で測定

平均値
 38.26mSv/h

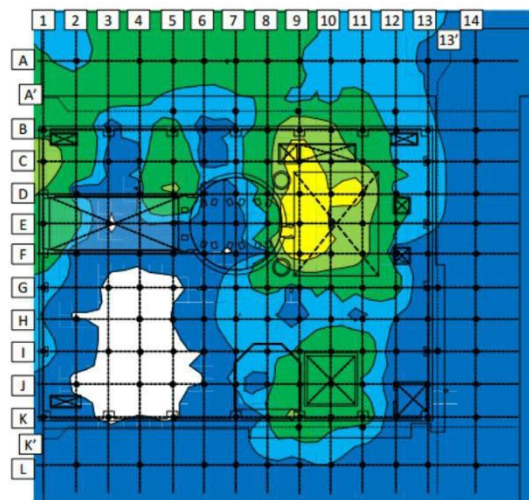
全遮へい体設置後※
 (2016.12.5~12.15測定)

※遮へい体上
 から1.2m高さ
 で測定

平均値
 1.84mSv/h (95%低減)

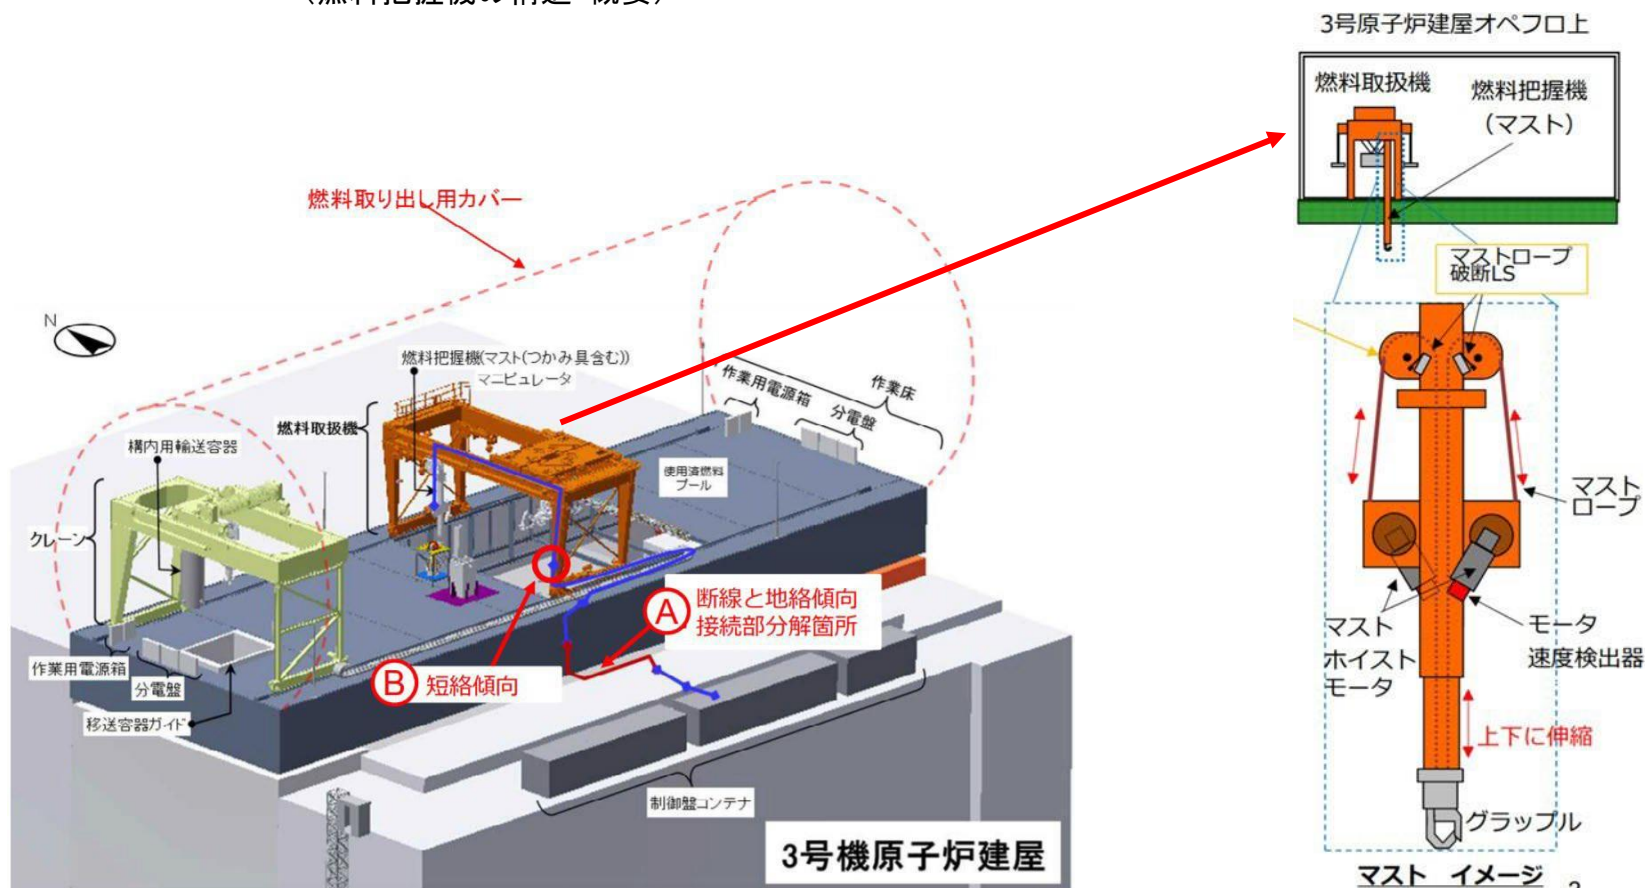
(燃料把握機の構造・概要)

・外観確認の結果、ロープの破断、制御系部品の損傷等は確認されなかった。また、制御ユニットにエラー表示を確認した。

・マストホイストモータ(筆者注: [前ページ右図参照](#))のモータ速度検出器からエラー表示のある制御ユニットにつながる制御ケーブルを、エラー表示のない制御ユニットに接続した結果、同様のエラー表示が出たため、ケーブル/検出器の故障の可能性を確認した。

・故障の可能性があるケーブル/検出器に対して抵抗測定をした結果、ケーブル(筆者注: [次ページ左上図分解調査箇所A](#))に断線・地絡傾向、及びケーブル同士の接続部(筆者注: [次ページ左上図分解調査箇所B](#))に短絡傾向を確認した。

・断線が確認されたリード線について、リード線、コネクタピンが確認できないほど腐食が進行していた(筆者注: [次ページ左下図参照](#))。(筆者注: [分解調査箇所B](#)についてはリード線の断線はありませんでした)

・リード線の破断は、接続部内部に雨水等が侵入したため、水分により腐食し、破断に至ったと推定される(筆者注: [次ページ右図参照](#))。

・ロープ破断警報は、不具合が確認されたケーブルの断線等を起点に、検出器の信号異常が発生、マストホイストモータの停止、モータの停止特性の差によるアンバランス発生によりイコライザーが傾き、LS(筆者注: [破断検知器](#))が動作したためと推定される。 [類似箇所の調査結果に戻る](#)

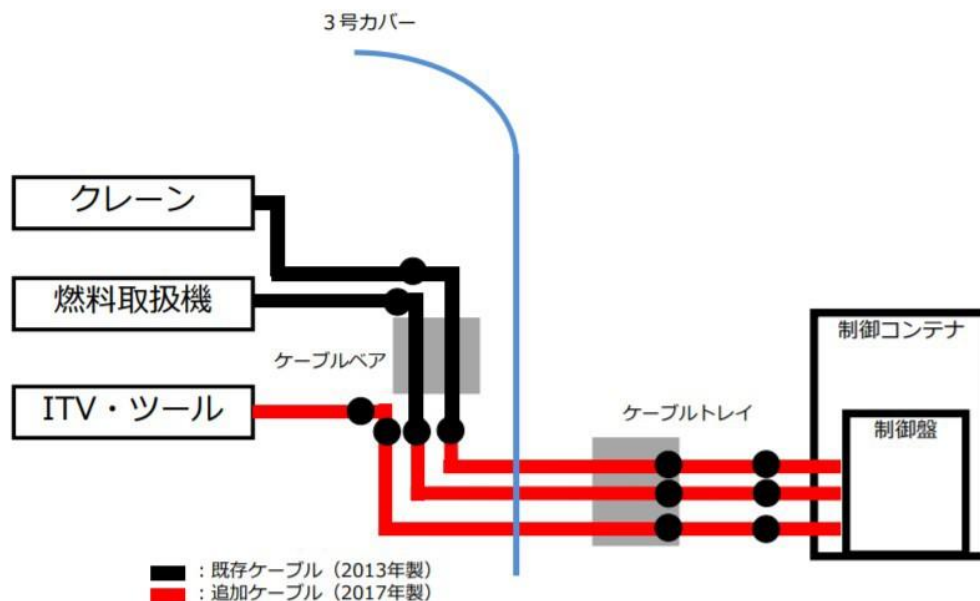
- 燃料取扱設備は米国・国内で試運転後、1Fに持ち込み設置したが、試験環境の違い(配置の違い)からケーブルを追加している。追加ケーブルは、既存ケーブルのメーカーとは別のメーカーが製造しているケーブルがある。

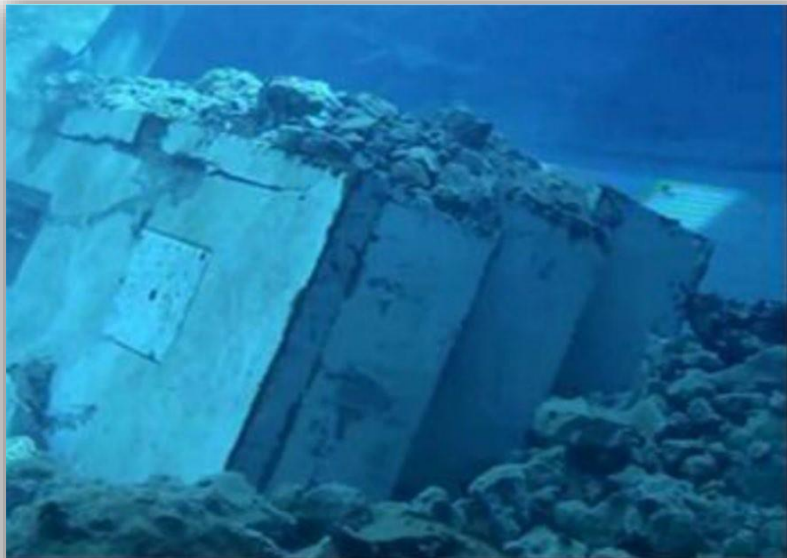
CUW F/D ハッチ蓋SFP内状況写真

左の写真は80ページの参考写真の再掲です。下の図はこのCUW F/D ハッチ蓋(大きさ約1m×約1m×約2m 重量水中重量約2.6t)が落ちていた場所を示しています。

このCUW F/D ハッチ蓋は2015年10月15日に撤去されています。

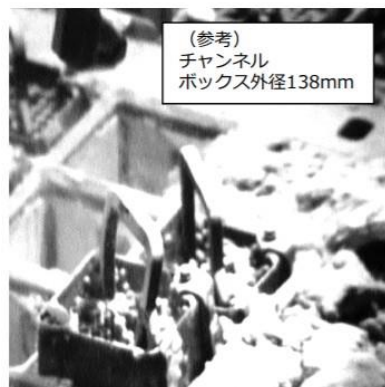
高い位置で着座した燃料(No.⑥※)

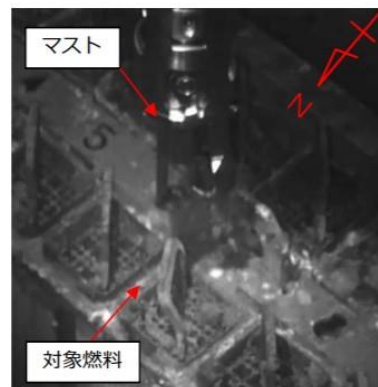
マストと配管の干渉により
吊ることができない燃料 (No.⑭※)

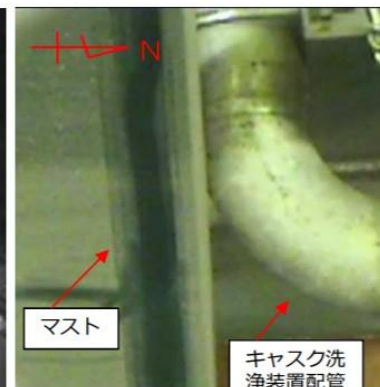
マストとの干渉の状況(No.⑭※)

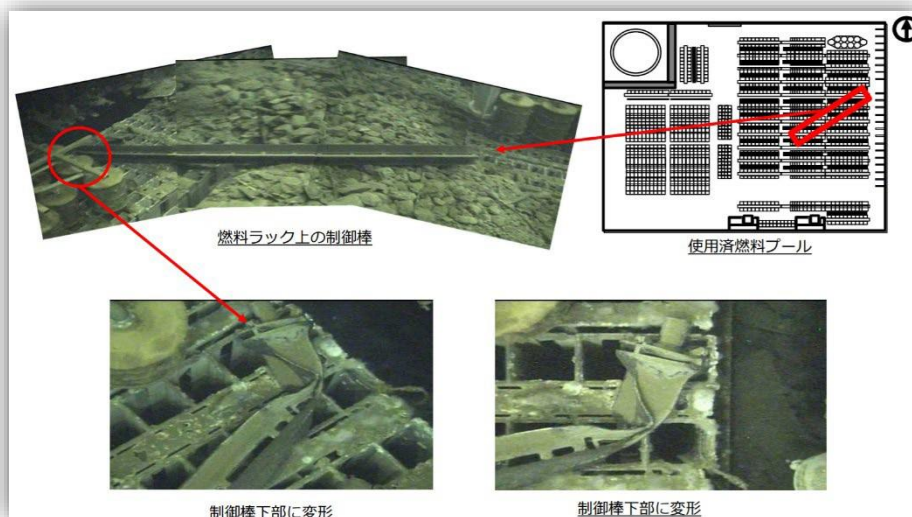
また、燃料ラック上部にコンクリートガレキが、プール底部には、砂状のガレキ堆積および鉄製ガレキが確認されました。

しかし、底部にあるはずの高線量機器はプール底部のガレキの堆積により確認できなかったということです(底部ガレキ撤去後に再度調査予定)。

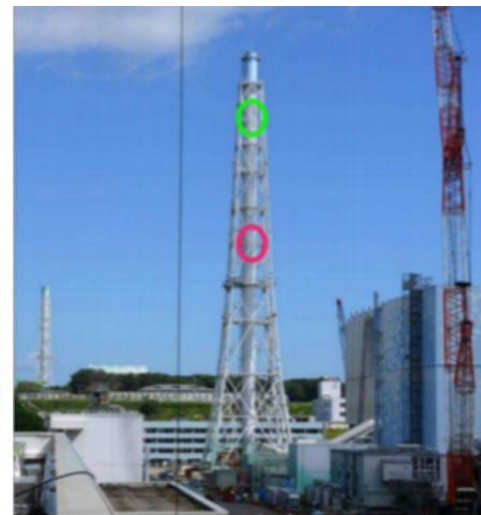
南側から撮影した全景写真

- 健全箇所の例
- 破断箇所の例
- 変形箇所の例
