使用済み核燃料プール対策 2023年10月

概要 1・2号機原子炉建屋5階の使用済み燃料プール内にある計1007体の使用済み核燃料の取り出しに係る最大の課題は、取り出しに向けた作業時の、放射性物質の環境への漏えいの抑制です。

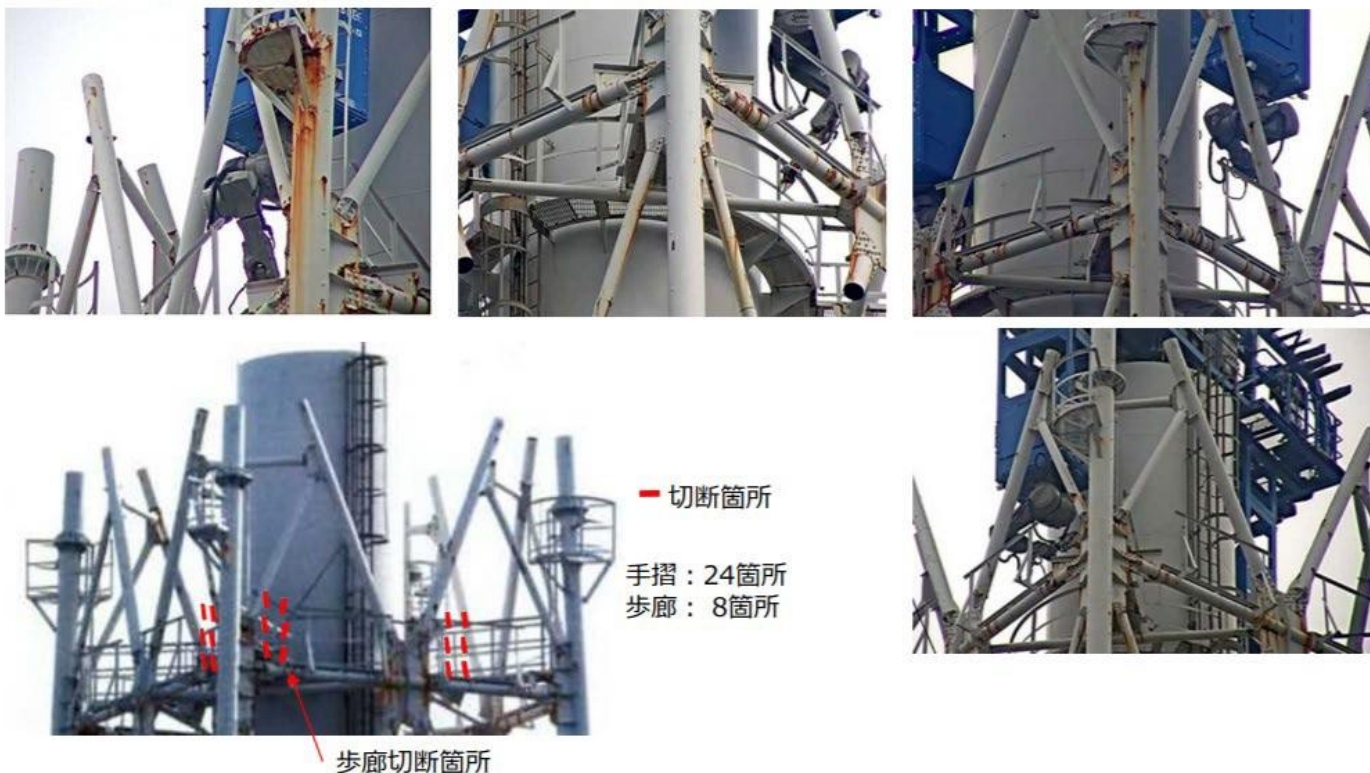
- 装置吊下し後の調査の結果、六軸アームの電源ラインのコネクタ1箇所が損傷していた。
- 記録映像を確認したところ、2/24夜間～2/25早朝の作業において、複数回コネクタ部が手摺に接触していた。その後、2/25午後の接触および雨天の影響を受け、最終的に主発電機のブレーカーが落ちたものと思われる。

12ブロック目（鉄塔解体）は、点検用の歩廊・手摺が筒身に接続されており、狭隘な環境のなか32箇所（手摺24箇所・歩廊8箇所）を6軸アームで切断する必要がある。
