使用済み核燃料プール対策 2023年12月

概要 1・2号機原子炉建屋5階の使用済み燃料プール内にある計1007体の使用済み核燃料の取り出しに係る最大の課題は、取り出しに向けた作業時の、放射性物質の環境への漏えいの抑制です。

このレポートは、基本的に表題の年月に東京電力、原子力規制委員会、経済産業省その他から発表された福島第一原発の現況に関する資料の要点などを、できる限り専門用語・略語を排してまとめ、理解に必要な最小限の解説を加えたものです。文中「イチエフ」とは、福島第一原発の略称です。

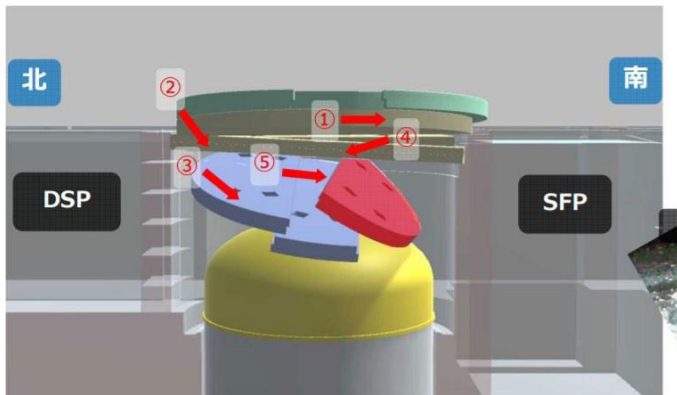
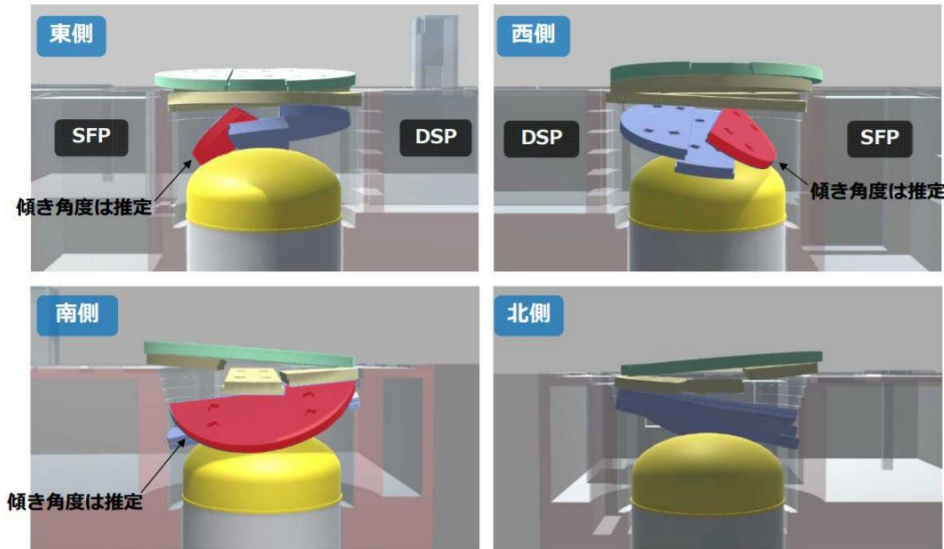
ウェルプラグイメージ図 (西側)

上の図のように、緑色の上段(南／北)と黄色の中段(中／西)に加え、上段(中)及び中段(東)のウェルプラグのずれに加え、水色の下段のプラグについてもずれが確認されたようです。ずれは確認されたものの、月1回のダストサンプリングで原子炉上部に問題となるような空气中放射性物質濃度は検出されていないこと、オペレーティングフロアのダストモニタによる24時間ダスト濃度の監視においても、これまで有意な変動は観測されていないことから、東京電力は原子炉格納容器からの有意な放射性物質の放出は無いと推定しています(原子炉格納容器からの放射線はある)。 [3D計測とスミア採取結果に戻る](#)

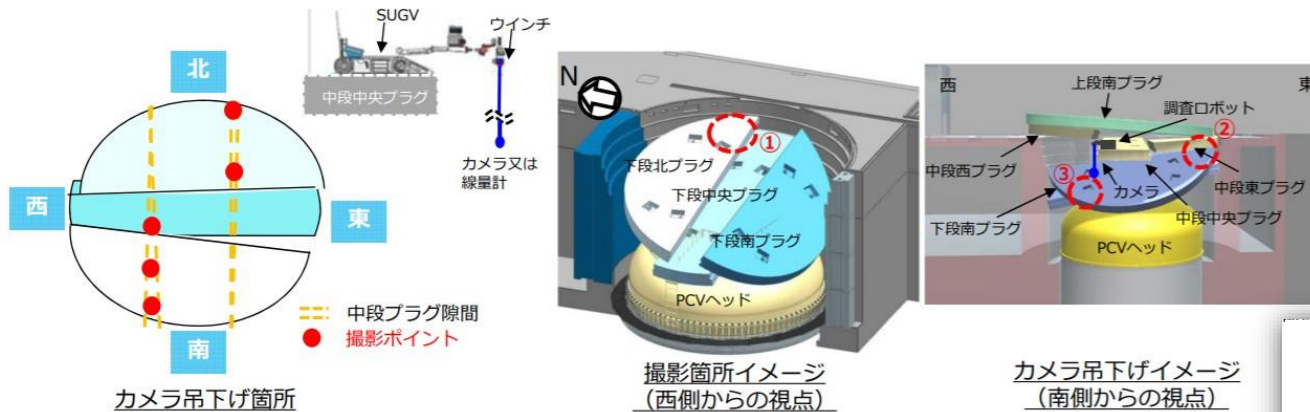
■ 中段プラグ隙間よりカメラを吊り下げて撮影し、下段プラグ等の状況を確認。

その結果、下段プラグのカメラ撮影からは、ウェル壁ライナの剥がれ、原子炉ウェル下部のPCVまわりに溜まり水(流入した雨水等と推定)および水紋(調査ロボットの動作に伴う小ガレキの落下あるいは気泡の発生と推定)が確認されました。

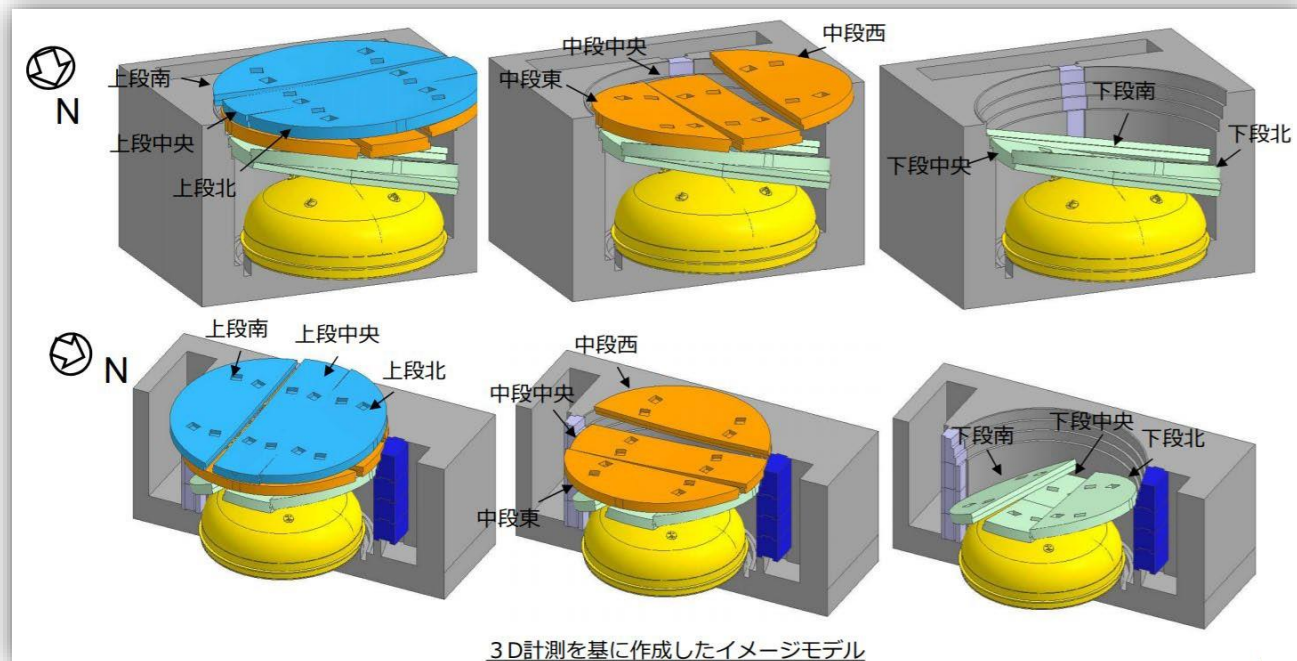
スミアサンプルの分析を行った結果、Cs-134, Cs-137, Co-60, Sb-125, α 線放出核種が検出された。

線量率の測定結果と合わせ、ウェルプラグ処置の計画立案等に必要となる汚染密度分布を評価する予定。

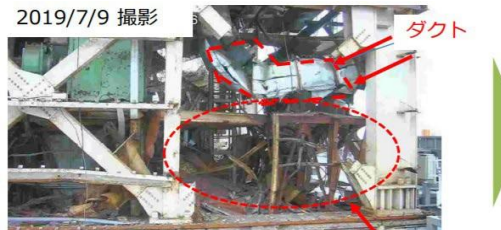
南側小ガレキ撤去前 既設架台等

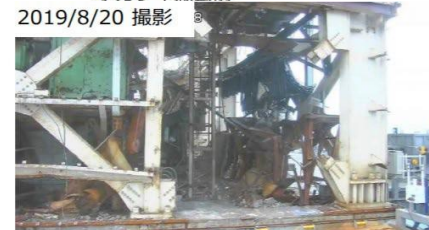
南側小ガレキ撤去後

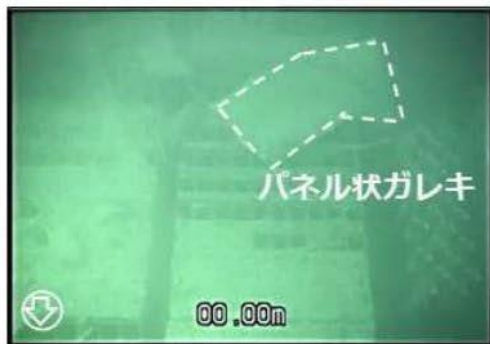
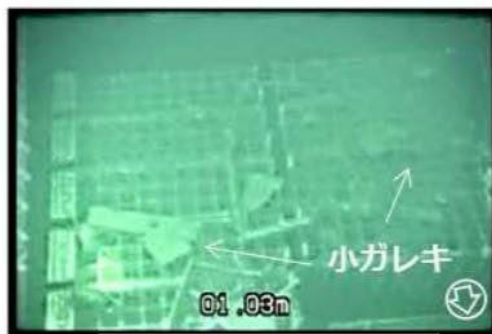
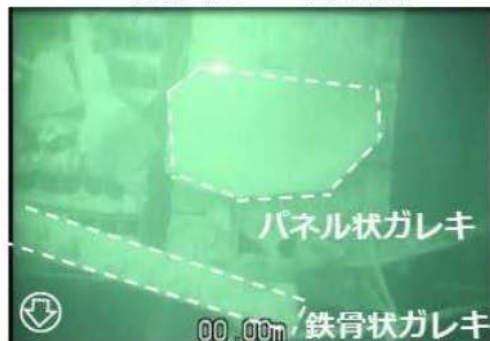
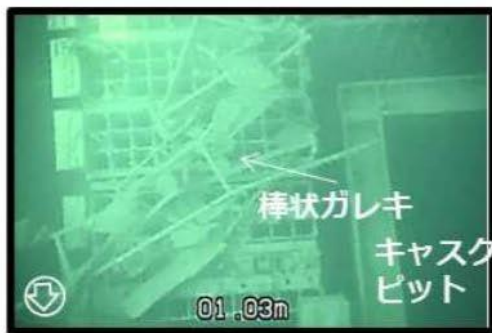
燃料ラック上の状況 (水中1mより撮影)

また燃料ラック上では、3号機SFP内で確認されたコンクリートハッチのような重量物がないこと、パネル状や棒状のガレキが燃料ラック上に点在していることが確認されました。

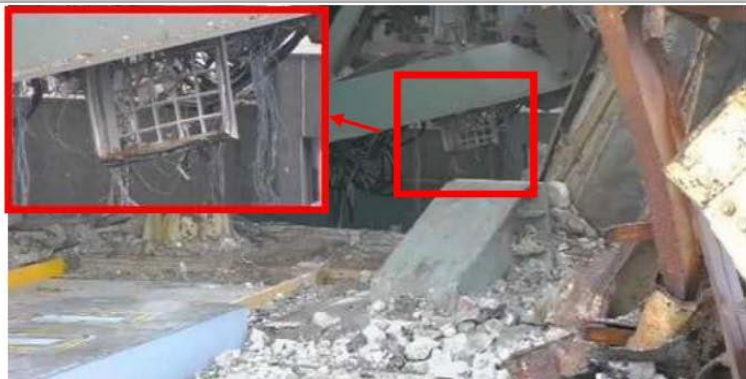
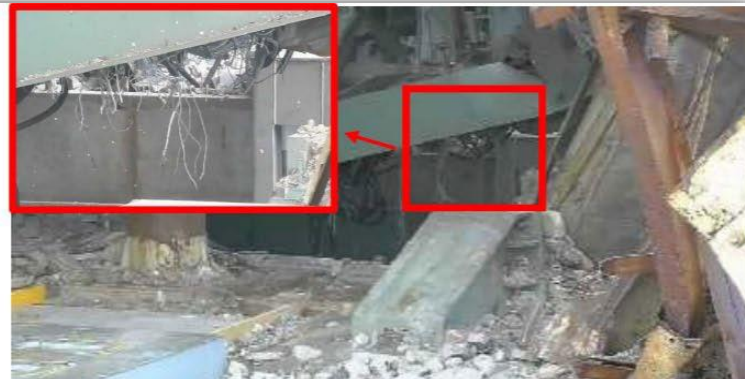
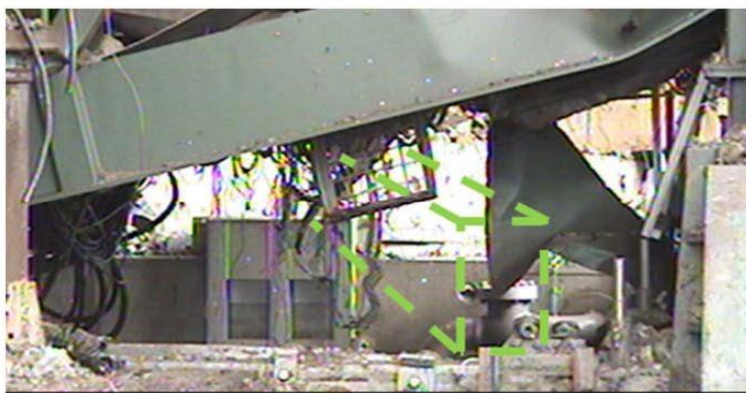
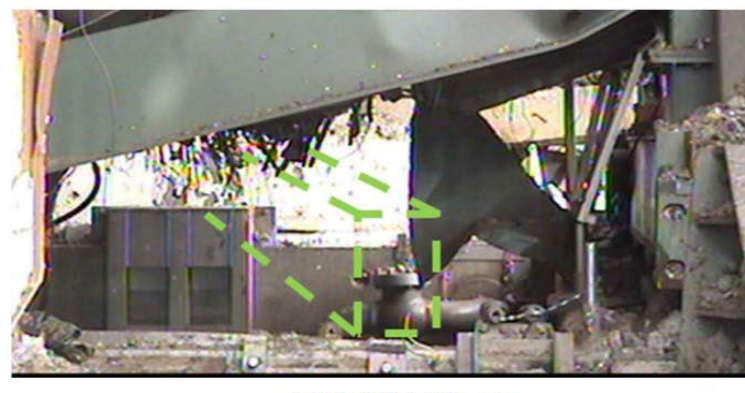
天井クレーン・FHM落下対策としての天井クレーンの支保挿入作業に支障となる照明保護カバー及びケーブルが2020年3月14日撤去されました。今後、下図のように、天井クレーンとFHMに対してアクセス可能で効果的な位置に支保材と支保梁を設置する計画です。

支障物撤去前写真
2020年3月9日撮影

支障物撤去後写真
2020年3月14日撮影

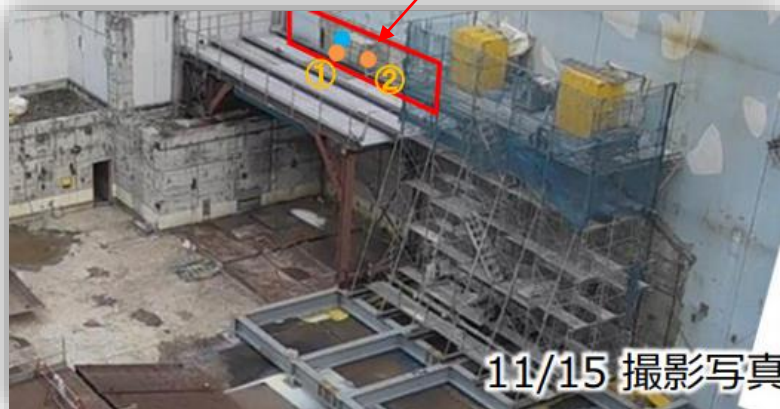
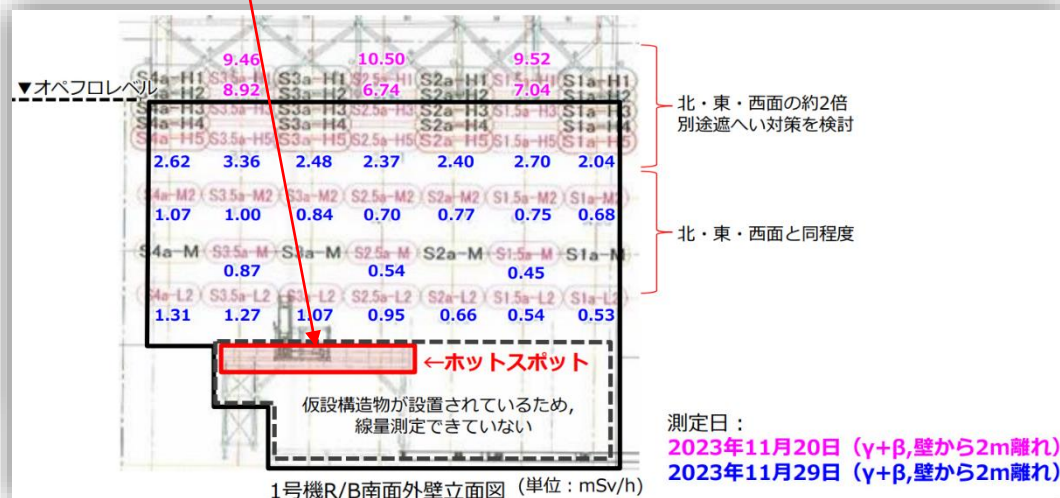
東京電力はこのホットスポットに対し、高圧洗浄及び剥離除染剤による試験的除染を実施しましたが、十分な効果が得られなかったそうです。この原因については、コンクリートが有孔材であるため、雨水等を経由し汚染が浸透し、当該除染では浸透深さまで除染が到達していないものと推定し、遮蔽対策の検討を開始しました。

なお、現在進められているアンカー削孔作業等は有人作業は限定的であり、遠隔操作による作業は継続して進めるそうです。また、線量測定の結果から、オペフロ付近の線量も西・北・東面と比較して2倍程度であることから別途遮蔽対策を検討するそうです。

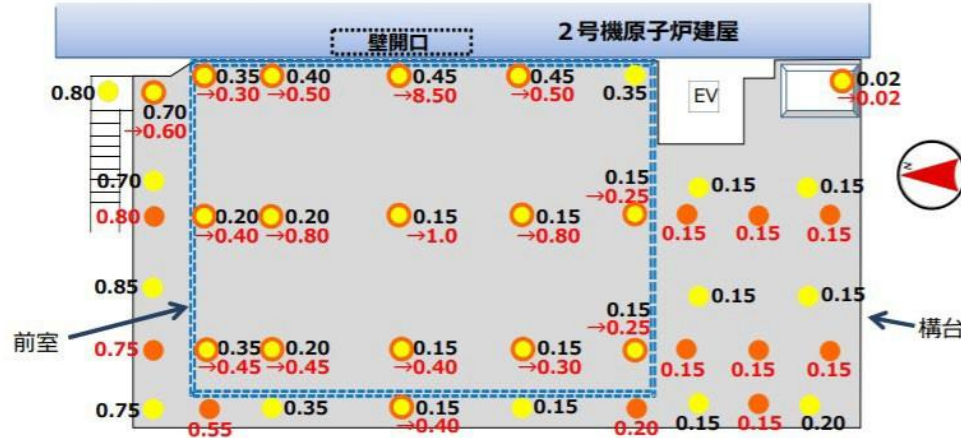
- これまでの構台上の空間線量は以下の通りです。
- 特に壁直近において線量が上昇していますが、事前の線量評価通りの水準でもあり、遠隔操作ロボット等によるオペレーティングフロア内調査の準備を進めてまいります。

- 黒字 2018年3月23日測定 (単位: mSv/h 測定高さ: 1 m)
- 赤字 2018年6月21日 (耐風梁解体後) 測定

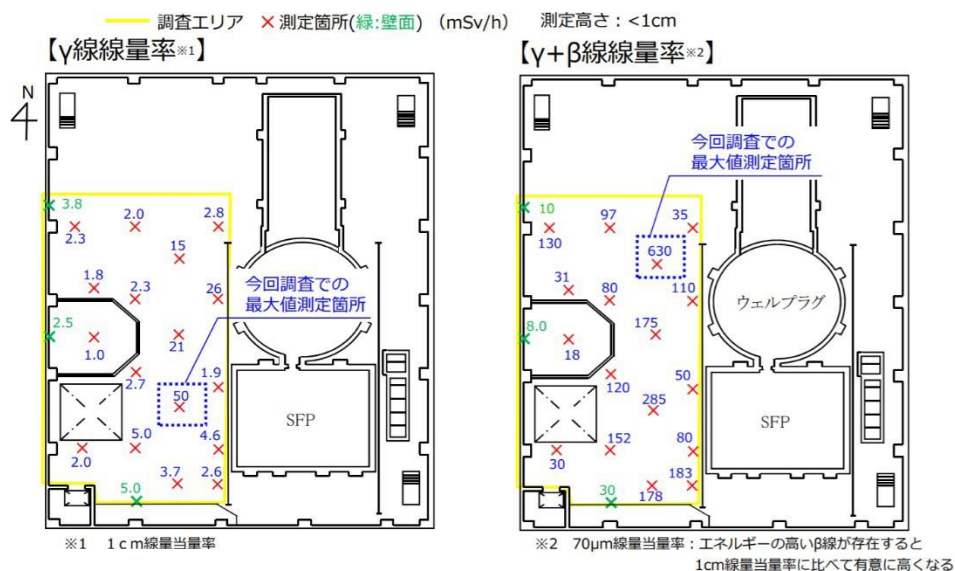
3、表面汚染状況について

γ + β 線線量率 (Cs等の γ 線放出核種とSr-90等の β 線放出核種による線量寄与) が、 γ 線線量率に比べて高いため、Sr-90等のエネルギーの高い β 核種が表面上に存在していると推定されます。

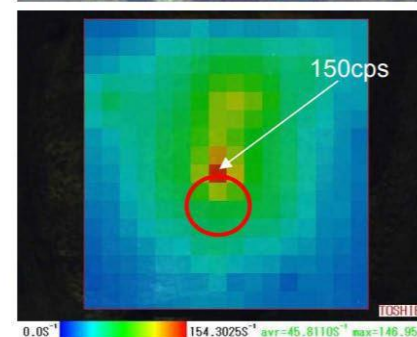
【ファンネル】

- ・雨水等の水がファンネルに流れこみ、その際に放射性物質を随伴し、ファンネルに汚染が蓄積したものと考えられる。
- ・逆の流れがないため、汚染が高い部分はファンネルに限定されていると考えられる。

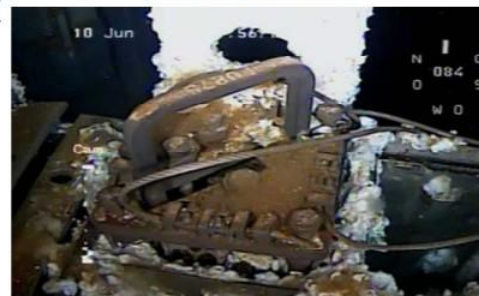
ワイヤー修復燃料上部の様子

- 2号機SFP内には1981年に取扱中の落下により結合燃料棒*1の下部端栓*2が折損して吊上げ不可となり、翌年、燃料取扱機で取り扱いができるよう、ワイヤー等で一体化して修復した燃料集合体が1体保管されている。なお、当該燃料は外観点検等により被覆管の密封性には影響ないことが確認されている。
- 今回の調査で当該燃料の上部を観察し、水中ROVで視認できる範囲で修復用ワイヤーの断線や固定治具の外れがないことを確認した。
- 当該燃料の取扱い方法は、現在実施中の修復用ワイヤーの腐食試験結果を踏まえて検討するとともに、取扱い前には吊上げ試験を行い吊上げ可能であることを確認する予定。

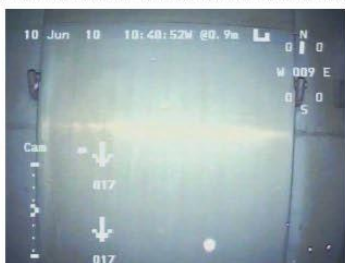
プールゲート正面の様子

- プールゲートに変形、傾きはなし
- パッキンを押さえる部位に白色の生成物が確認されたが、燃料ラックと同じAl合金製のため同様に生成したものと推定される。なお、プールゲートの止水性を担保するシリコン製パッキンには影響はない

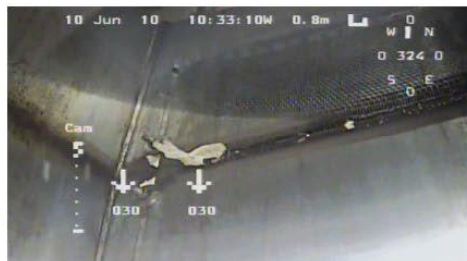
スキマサージタンク入口（北西側）正面の様子

- スキマサージタンク入口の金網に薄い塗膜片のようなものが水面付近に確認されたが流路を塞ぐ状況にはないため、プール冷却に影響はない
- スキマサージタンク入口（北西側）の可動堰にボルトの変形・ナットの脱落が1か所確認されたが、残り3か所のボルト・ナットは健全でありプール水位に影響はない

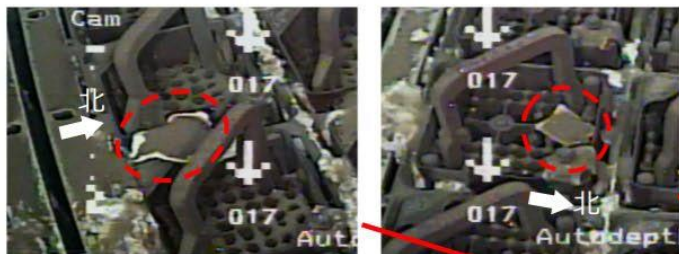
<確認された最大のシート類>

- ・ 寸法：約 200 × 250 mm
- ・ 厚さ：約 1.5 mm

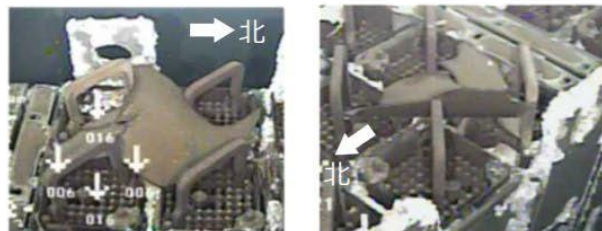
2号SFP内においてシート等が確認された箇所

- ・ SFP周りの手摺に震災前に設置した異物混入防止用シートが喪失しており、今回調査で確認したシートと同程度の厚さであることから、震災時の影響で一部がSFP内に落下したものと推定される。

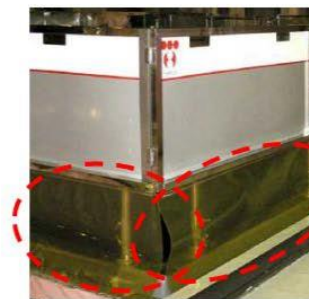
SFP周りの手摺の様子（震災前）

異物混入防止用のウレタンシート

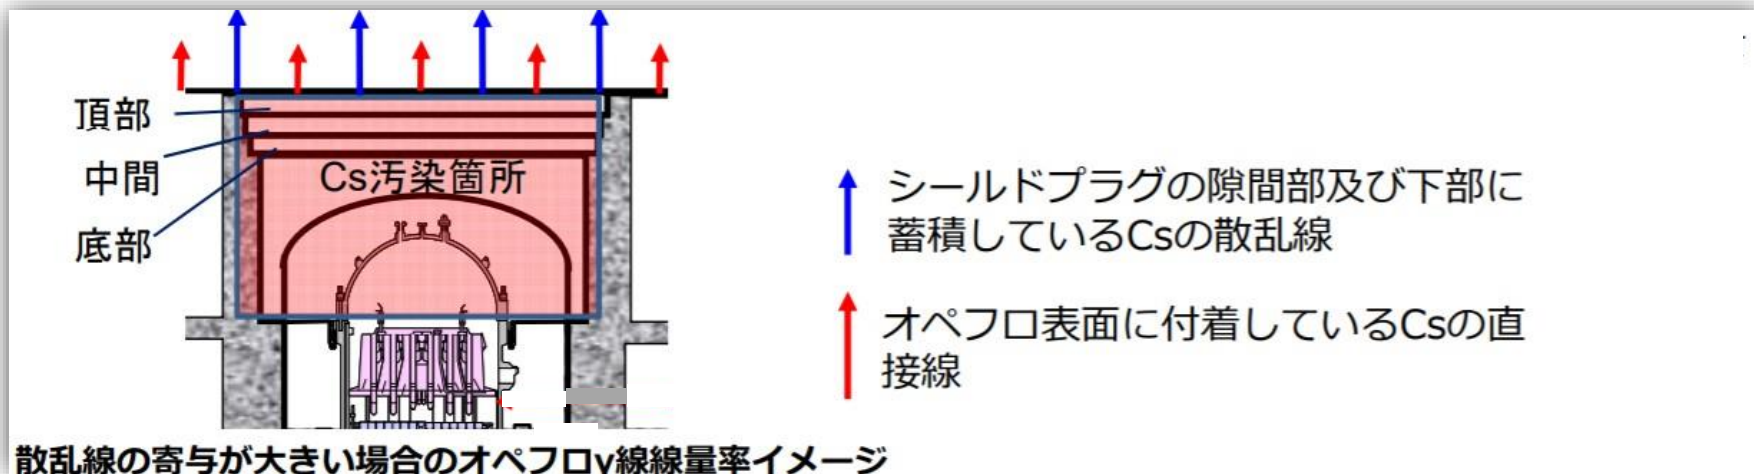
1～3号機の中で、2号機は、使用済み核燃料プールの位置するオペレーティングフロア(以下、オペフロ。原子炉建屋5階)の線量率が、2019年で最大線量率148 mSv/h(シールドプラグ上)と最も高くなっており、将来の使用済み核燃料の取り出しに向けて、東京電力が有人作業が可能な線量率としている、作業エリアで3 mSv/h 以下、アクセス通路で5 mSv/h以下という線量率とするまでには大幅に線量を低減していかなければなりません。

これらの結果を踏まえ、東京電力は、シールドプラグ上の空間線量率がオペフロ上の他の場所より高くなっている原因は、シールドプラグの隙間などにあるセシウム137の直接線(γ線)が構造体(シールドプラグなどのコンクリート)に衝突してコンプトン散乱を起こし、それにより発生した散乱線によるものと推定しています。

東京電力はこの調査結果を踏まえ、散乱線は、直接線に比べてγ線エネルギーが低いことから、今後実施する遮蔽の線量低減効果に十分期待できるとし、オペフロ環境の目標線量1 mSv/h以下を達成すべく、下表のようなスケジュールで除染作業と遮蔽設置作業を進めるとしています。

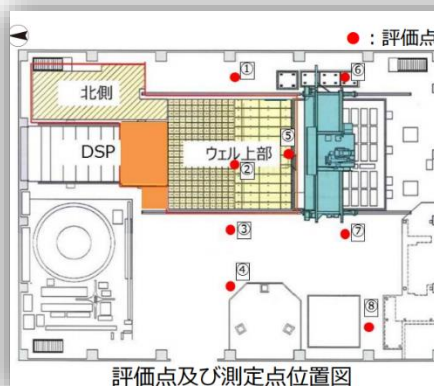
線量測定値と評価値との比較 単位：mSv/h

評価点	2021年3月時 線量測定値 (実測値)	遮蔽設置 (その1)完了時 の評価値	2022年5月17日 の実測値
①	70	15	11
②	88	10	9
③	21	12	10
④	16	12	10
⑤	84	15	10
⑥	22	22	18
⑦	17	17	16
⑧	18	23	14

遮蔽体の設置(1)は、[前ページ](#)の最新スケジュールよれば、2022年第1四半期に完了しています。

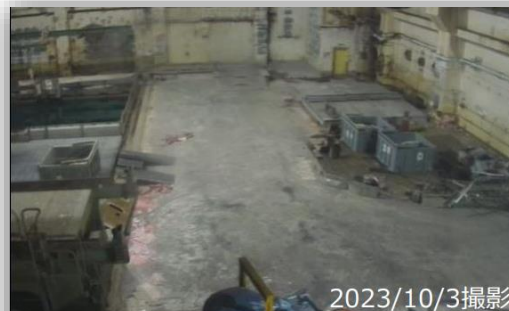
除染実施後の状況 (西面)

天井部、壁面部、床面部の除染前の段取りとして、遠隔操作ロボットKobraに掃除機を搭載し、アクセス可能なオペフロ床面の吸引除染が実施されています。

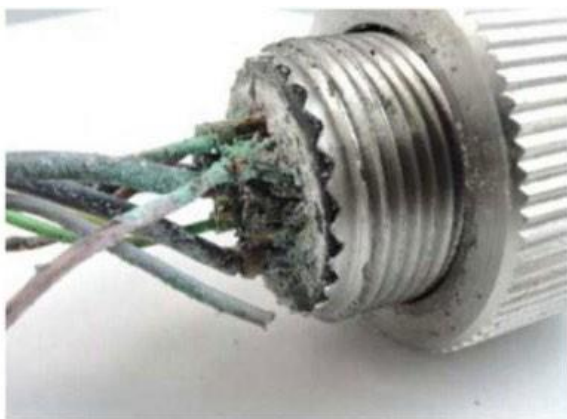
①接続部外観

・リード線の破断は、接続部内部に雨水等が侵入したため、水分により腐食し、破断に至ったと推定される(筆者注:次ページ右図参照)。

損傷メカニズム (推定)

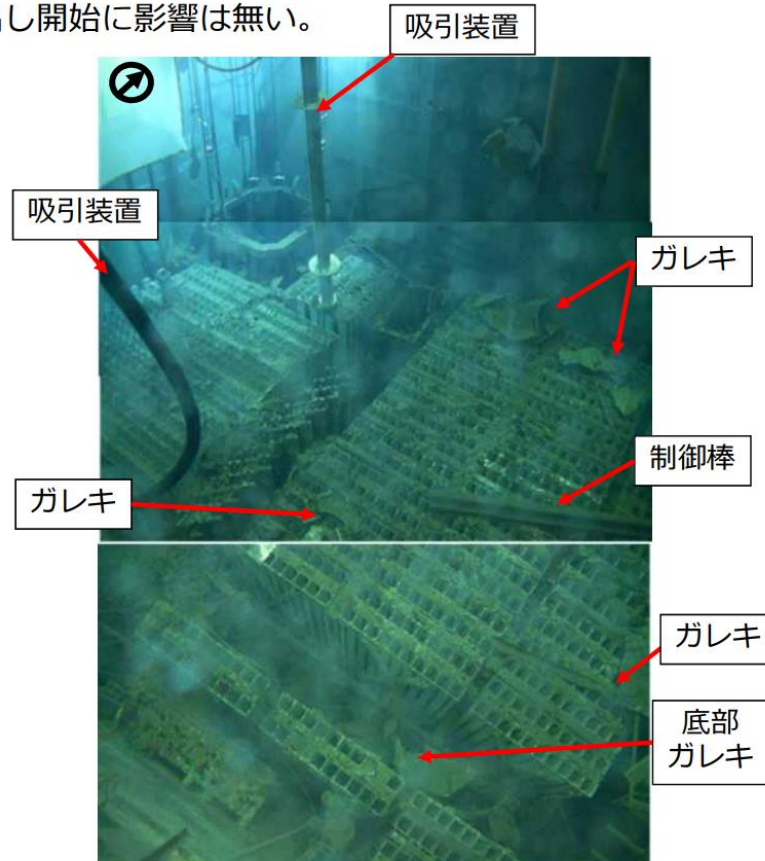
3号機 SFP内ガレキ状況(2022.2.28現在)

また、燃料ラック上部にコンクリートガレキが、プール底部には、砂状のガレキ堆積および鉄製ガレキが確認されました。

しかし、底部にあるはずの高線量機器はプール底部のガレキの堆積により確認できなかったということです(底部ガレキ撤去後に再度調査予定)。

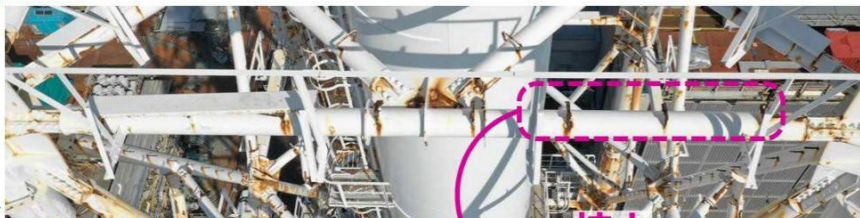
図1 足場断面図

- 【写真①】 落下した足場材があったと推定される箇所(地上約76mの南側水平材の上面)を確認。
- 【写真②】 足場材があったと推定される箇所にあるリブプレート頂部に腐食を確認。
- 【図1】 3/4号機排気筒は、昭和47年建設時に設置した足場材(以下、旧足場材)の上面に、新たな足場材を被せる改造工事を昭和63年に行っている。(リブプレートと旧足場材、旧足場材と新たな足場材がそれぞれ溶接で繋がっていた構造)
- 足場の落下原因は、リブプレート頂部に設置されている旧足場材が軒下腐食※により腐食、減肉、部分消失し、旧足場材の上面に追加設置した足場材が強風時に落下したものと推定。

※ 軒下のような雨がかりによる洗い流し効果が期待できない環境で、海塩等の付着物濃度が大きくなり部材の腐食が進行する腐食形態

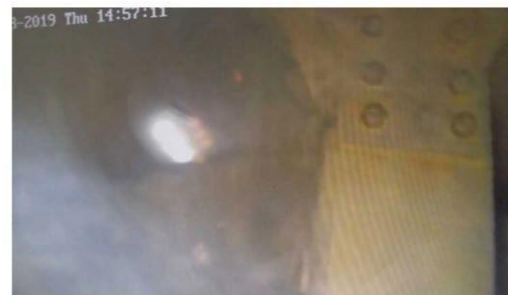
筒身内部支障物（H鋼）写真

またカメラ調査では、2016年10月のドローンによる調査で確認された支障物（筒身内）は排気筒筒身上端から約60 mの位置にあるH鋼であり、現在の解体工事計画に影響が無く、これ以外に劣化や支障物が無いことも確認しています。

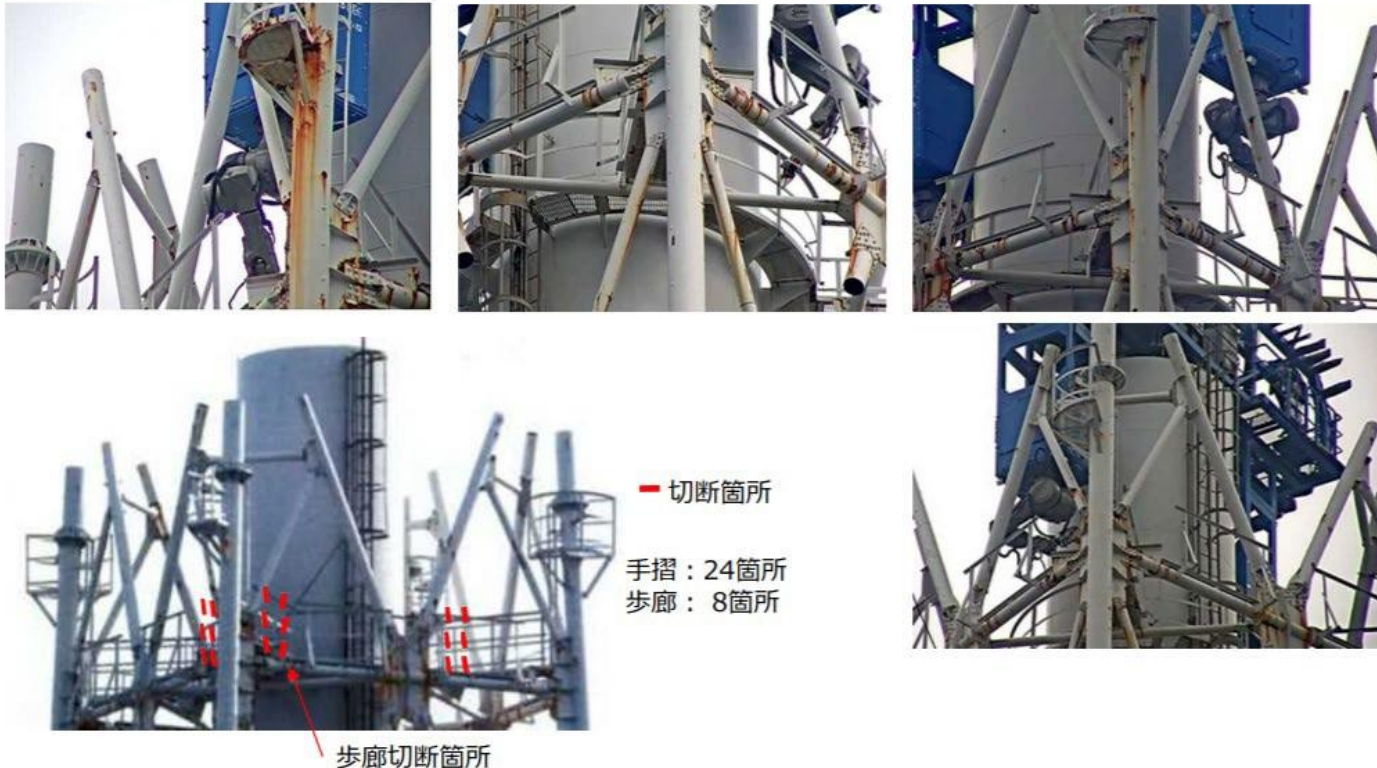
- 装置吊下し後の調査の結果、六軸アームの電源ラインのコネクタ1箇所が損傷していた。
- 記録映像を確認したところ、2/24夜間～2/25早朝の作業において、複数回コネクタ部が手摺に接触していた。その後、2/25午後の接触および雨天の影響を受け、最終的に主発電機のブレーカーが落ちたものと思われる。

12ブロック目（鉄塔解体）は、点検用の歩廊・手摺が筒身に接続されており、狭隘な環境のなか32箇所（手摺24箇所・歩廊8箇所）を6軸アームで切断する必要がある。
