使用済み核燃料プール対策 2024年4月

概要 1・2号機原子炉建屋5階の使用済み燃料プール内にある計1007体の使用済み核燃料の取り出しに係る最大の課題は、取り出しに向けた作業時の、放射性物質の環境への漏えいの抑制です。

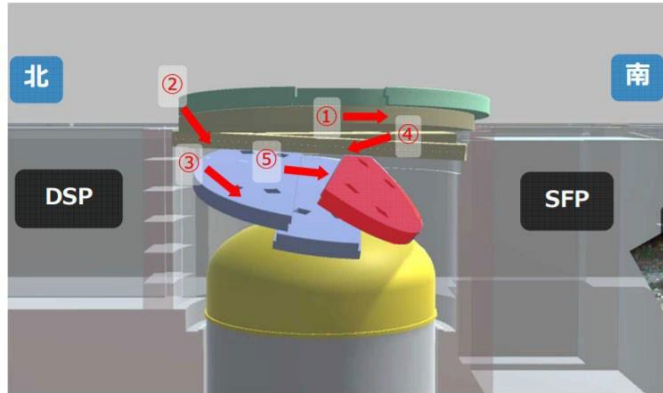
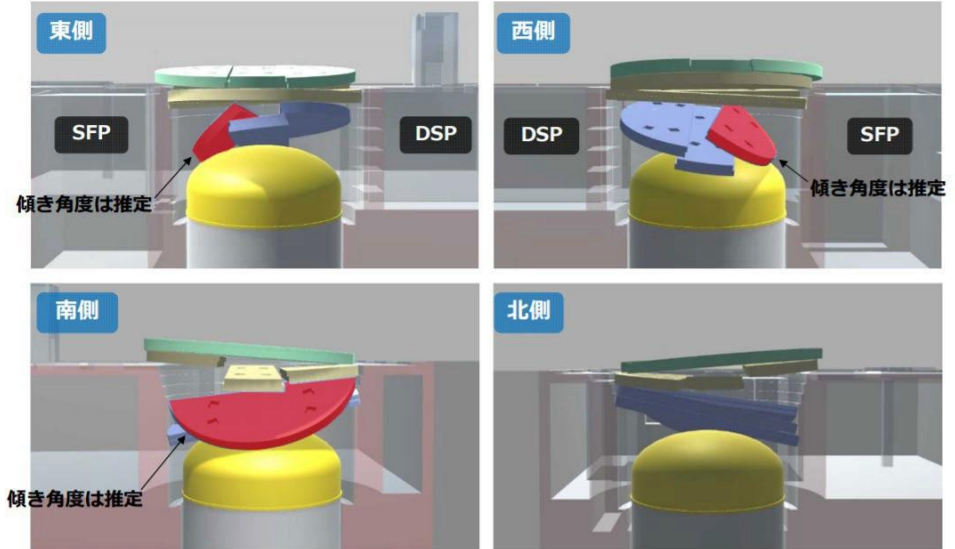
ウェルプラグイメージ図 (西側)

上の図のように、緑色の上段(南／北)と黄色の中段(中／西)に加え、上段(中)及び中段(東)のウェルプラグのずれに加え、水色の下段のプラグについてもずれが確認されたようです。ずれは確認されたものの、月1回のダストサンプリングで原子炉上部に問題となるような空气中放射性物質濃度は検出されていないこと、オペレーティングフロアのダストモニタによる24時間ダスト濃度の監視においても、これまで有意な変動は観測されていないことから、東京電力は原子炉格納容器からの有意な放射性物質の放出は無いと推定しています(原子炉格納容器からの放射線はある)。[3D計測とスミア採取結果に戻る](#)

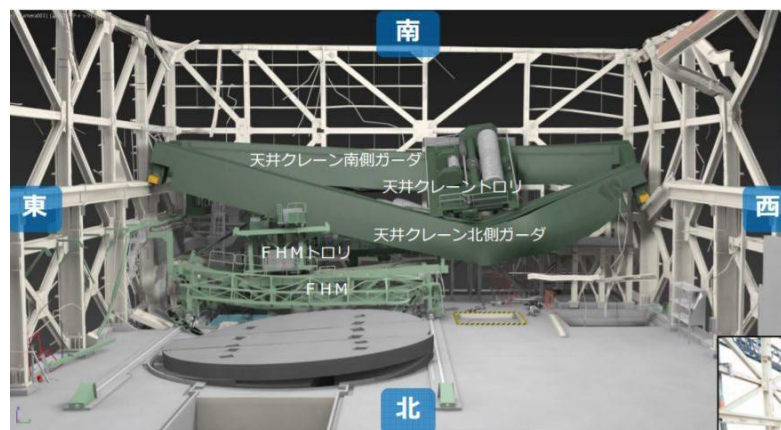
天井クレーン・FHMのイメージ図

右下の写真の持ち上がった部分の下にある天井クレーンと燃料取扱設備(FHM)について、東京電力は3Dスキャンの結果と撮影写真を基に、左上の図のようなイメージ図を描いています。

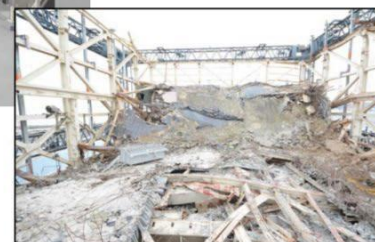
崩落屋根状況

天井クレーン等は崩落屋根が覆い被さった状態であるため、ガレキ撤去の進捗にあわせ天井クレーンと屋根鉄骨の接触面等の調査を進めるとしています。

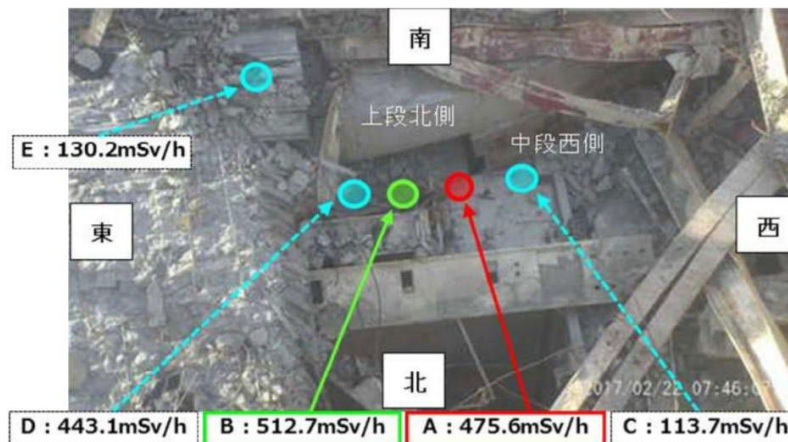
(原子炉ウェルプラグ周辺の線量)

東京電力は、今後もウェルプラグ周囲・内部の調査を継続し、内部の線量状況等を確認していくとしています。

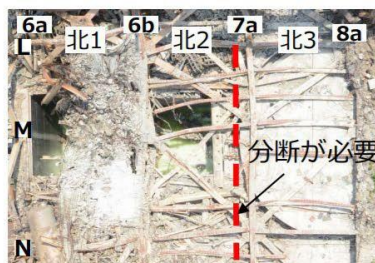
図3 オペフロ7a通り周辺状況

北側ガレキ撤去作業が南側のガレキに影響しないように中央部(7a通り)で分断する屋根鉄骨について、当初カッター切断による分断を計画していましたが、モックアップ試験により切断時の振動が確認されたことから、より安全に分断するためカッターより振動が小さいワイヤーソーを用いる計画に変更するということです。(図3～5)

これに伴い、ワイヤーソーが準備できるまで、北側ガレキ撤去を一時中断し、屋根鉄骨切断前に中央ガレキの一部を先行して撤去するそうです。

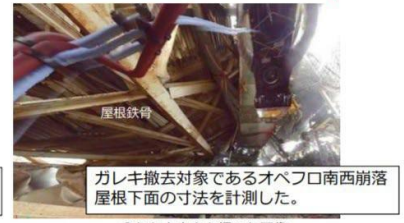
- SFP保護等のガレキ落下対策において、干渉物及び作業空間を寸法を計測した。
- 過去に実施したガレキ状況調査結果に加えてより詳細な情報を取得できた。
- 今回の調査で得られた情報をSFP保護等のガレキ落下対策の作業計画に反映する予定。

線量率 [mSv/h]			
エリア	ポイント	ガレキ表面	ガレキ上部 (表面からの高さ[m])
A	A-1	67	68 (1.0)
	A-2	64	67 (1.0)
	A-3	68	77 (1.0)
B	B-1	71	67 (0.7)
	B-2	84	55 (0.7)
	B-3	50	49 (0.3)
C	C-1	58	55 (0.1)
	C-2	48	51 (0.2)
	C-3	48	—
D	D-1	56	45 (0.6)
	D-2	71	64 (0.6)
	D-3	64	69 (1.0)
E	E-1	42	44 (1.0)
	E-2	37	57 (0.9)
	E-3	40	64 (0.9)

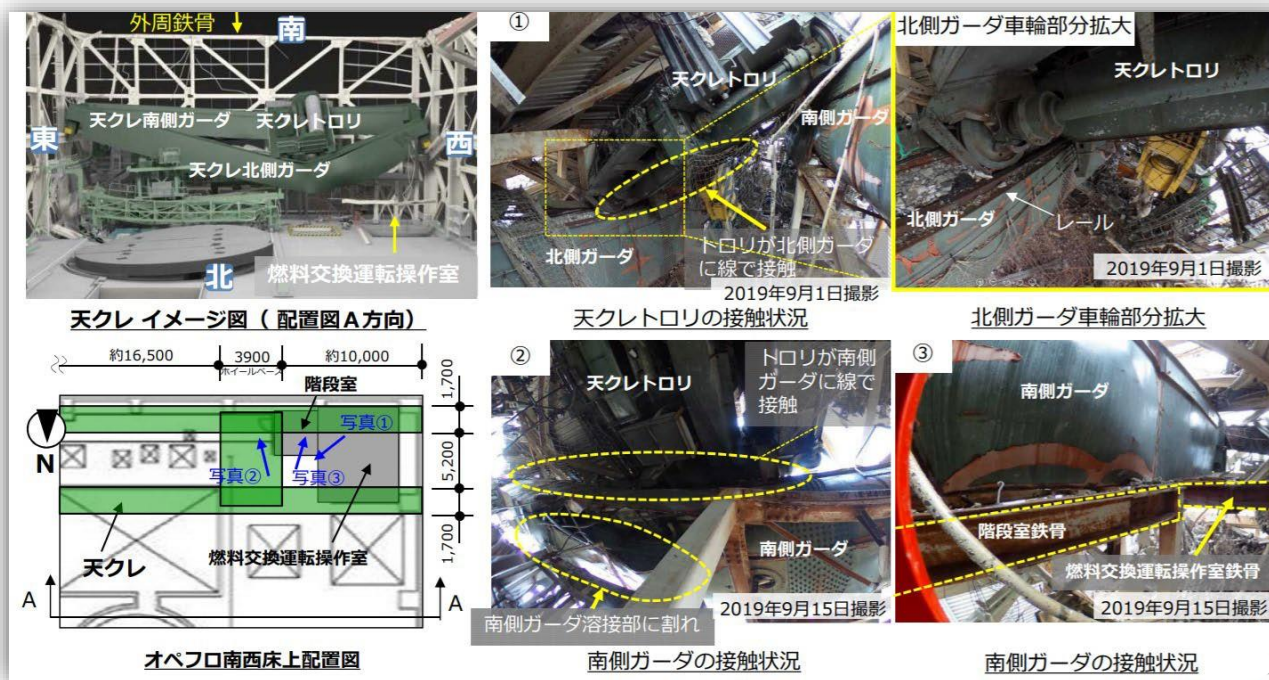
- ・ 天クレトロリは天クレ南北両ガーダ上に線状で接している状況を確認(①②)。
- ・ 天クレトロリ北側端部が北側ガーダの上面中央部にあることを確認(①)。
- ・ 天クレ南側ガーダの一部の溶接部が割れていることを確認(②)。
- ・ 天クレ南側ガーダの西部は階段室及び燃料交換運転操作室鉄骨で複数箇所支持されていることを確認(③)。

結果は今後の作業計画立案に活かすそうです。

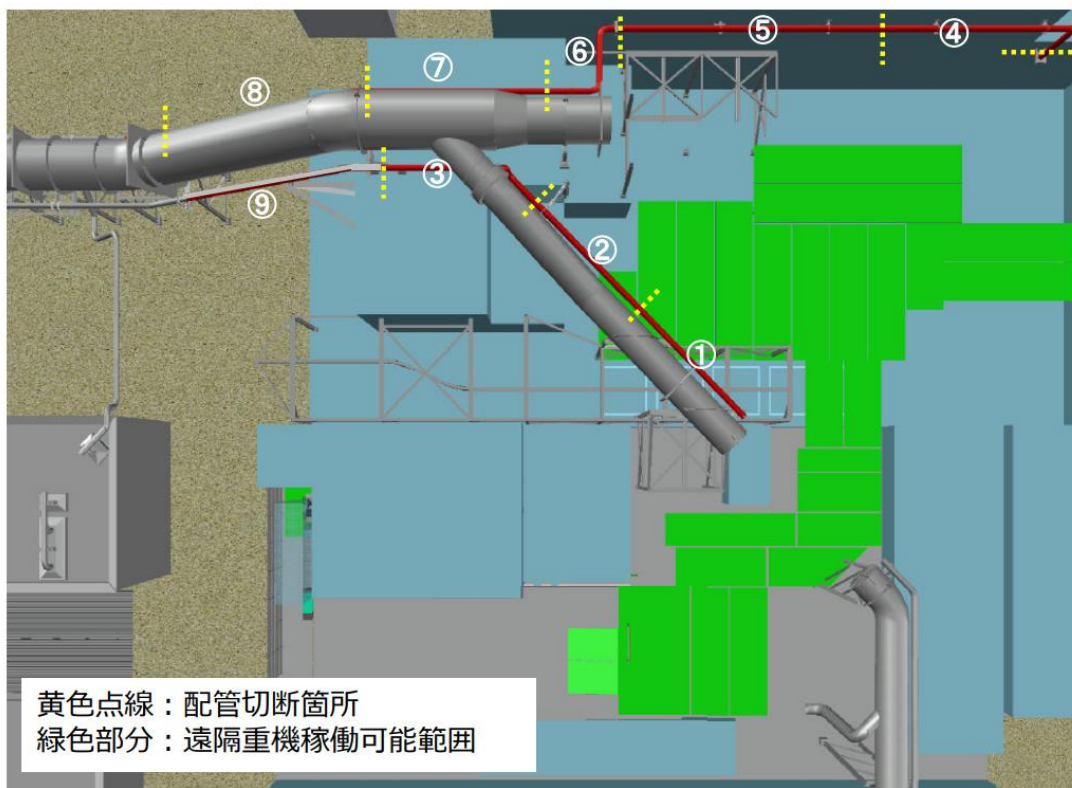
SGTS配管撤去（その1）の配管切断箇所

- SGTS配管撤去（その1）では8本のSGTS配管を撤去する予定です。
- ⑨については、SGTS配管が廃棄物処理建屋建造物と干渉していることを、3Dスキャン採取時に確認しました。建屋干渉物撤去には周辺ガレキの撤去が必要であるため、工程組み替えを行いガレキを撤去した後に、建屋干渉物の撤去及びSGTS配管の切断、撤去を行う予定です。なお、⑨は1号機大型カバー設置工事で干渉がないことを確認しています。

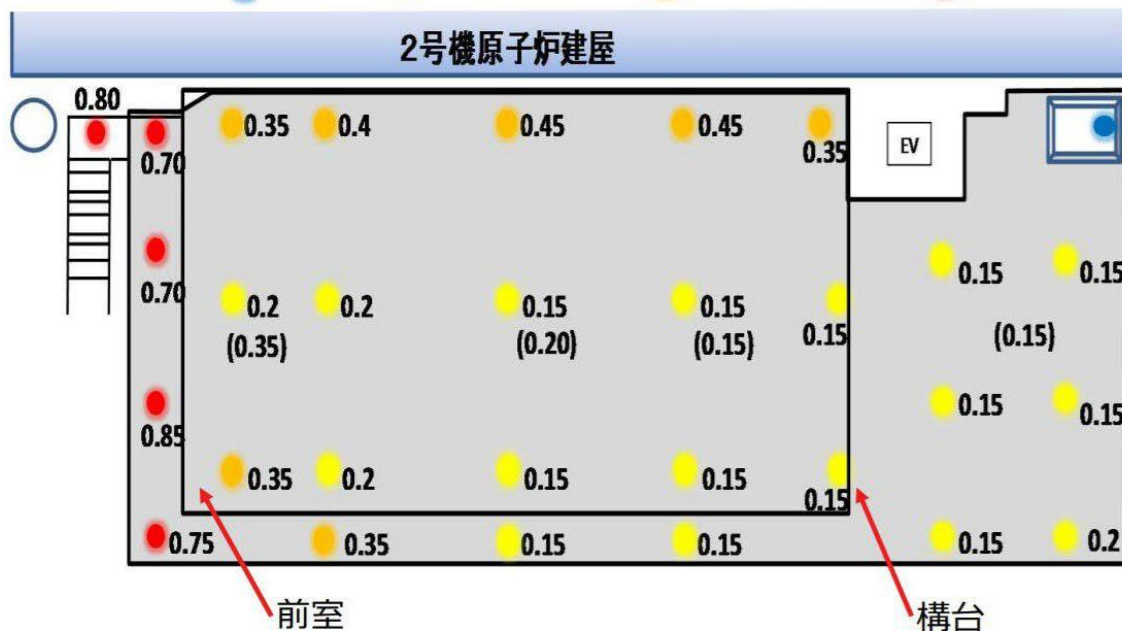
構台および前室床面

■ 構台上（前室内）床面および西側外壁面の線量を以下に示す

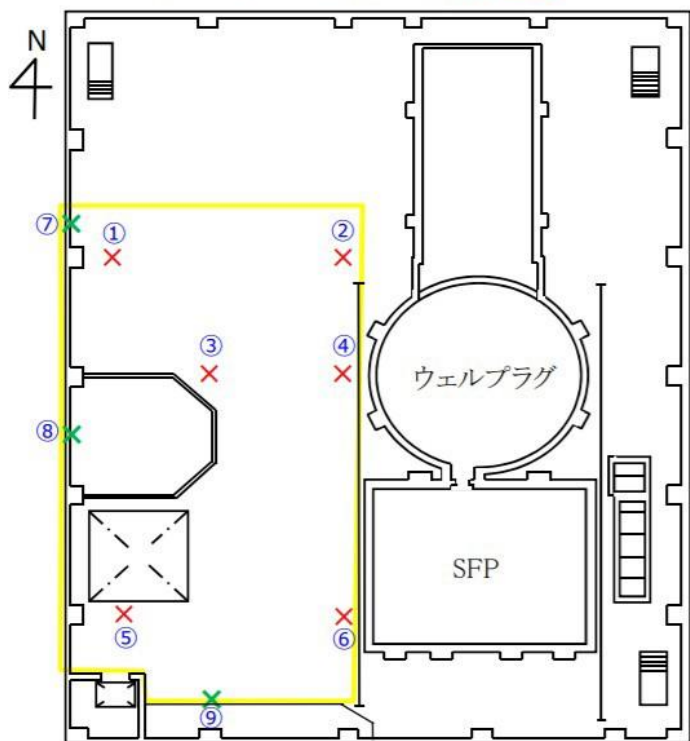
【測定箇所】

採取場所	表面汚染密度 (Bq/cm ²)			
	ガンマ線放出核種		ベータ線放出核種	アルファ線放出核種
	Cs-134	Cs-137	全β	全α
①床	2.4×10 ³	2.3×10 ⁴	> 2.6×10 ²	5.2×10 ⁰
②床	9.7×10 ²	8.9×10 ³	> 2.6×10 ²	4.0×10 ⁰
③床	1.1×10 ³	1.0×10 ⁴	> 2.6×10 ²	2.2×10 ⁰
④床	3.0×10 ³	2.8×10 ⁴	> 2.6×10 ²	8.8×10 ⁰
⑤床	7.7×10 ³	7.2×10 ⁴	> 2.6×10 ²	9.2×10 ⁰
⑥床	5.1×10 ³	4.8×10 ⁴	> 2.6×10 ²	6.6×10 ⁰
⑦壁	2.9×10 ¹	2.4×10 ²	2.3×10 ²	< 9.9×10 ⁻²
⑧壁	6.5×10 ⁰	5.8×10 ¹	6.8×10 ¹	< 9.9×10 ⁻²
⑨壁	2.7×10 ¹	2.3×10 ²	8.6×10 ¹	< 9.9×10 ⁻²

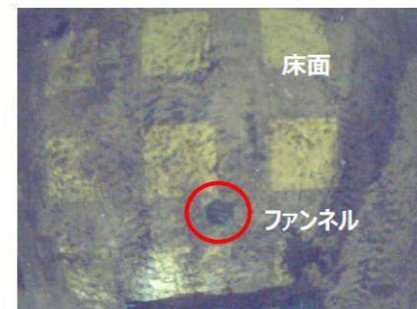
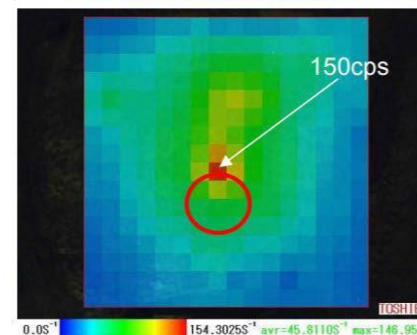
【ファンネル】

- ・雨水等の水がファンネルに流れこみ、その際に放射性物質を随伴し、ファンネルに汚染が蓄積したものと考えられる。
- ・逆の流れがないため、汚染が高い部分はファンネルに限定されていると考えられる。

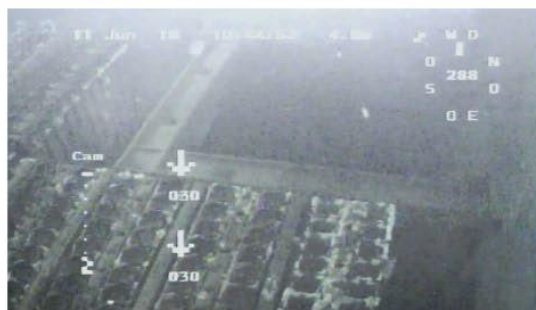
キャスクピット上面の梁の様子

- キャスクピットの梁に変形はなし
- 底部に砂状の堆積物が確認されたものの、他に大きな干渉物等は無かったことから、燃料取り出しへの影響は小さい。

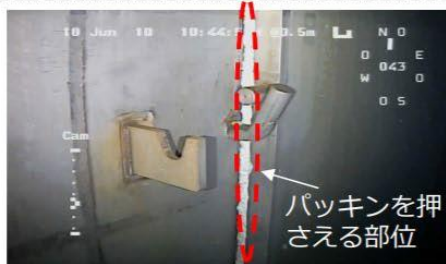
- プールゲートに変形、傾きはなし
- パッキンを押さえる部位に白色の生成物が確認されたが、燃料ラックと同じAl合金製のため同様に生成したものと推定される。なお、プールゲートの止水性を担保するシリコン製パッキンには影響はない

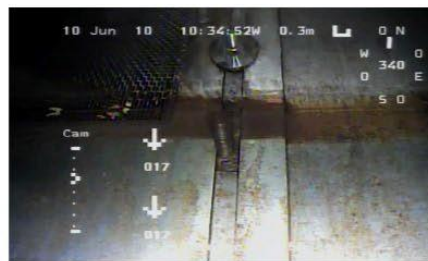
スキマサージタンク入口（北西側）正面の様子

- スキマサージタンク入口の金網に薄い塗膜片のようなものが水面付近に確認されたが流路を塞ぐ状況にはないため、プール冷却に影響はない
- スキマサージタンク入口（北西側）の可動堰にボルトの変形・ナットの脱落が1か所確認されたが、残り3か所のボルト・ナットは健全でありプール水位に影響はない

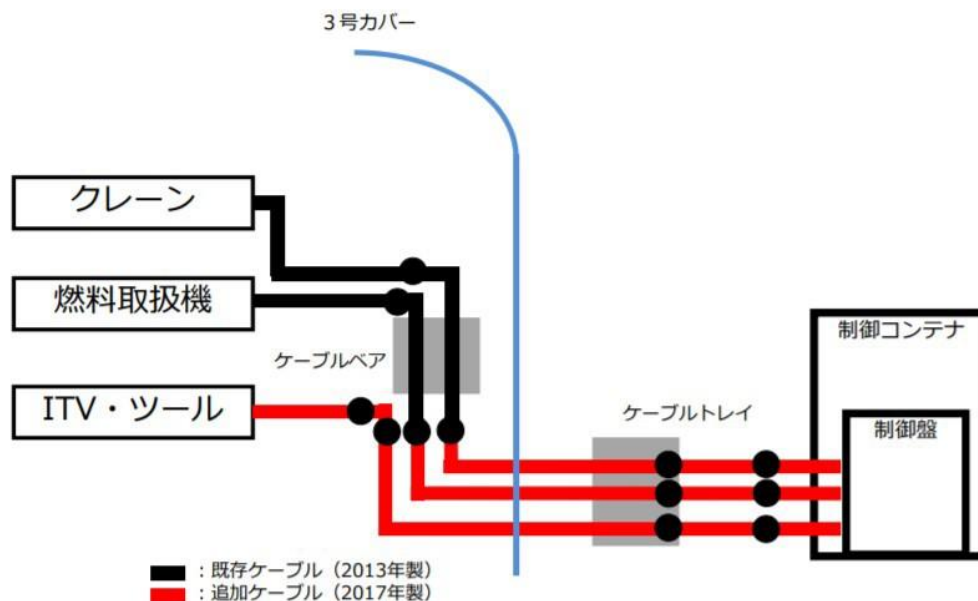
- ① FHM、クレーンの制御系ケーブル76ライン（断線ラインを除く）に対し、制御盤～機器間での抵抗測定（絶縁抵抗／導体抵抗）を実施。
- ② ケーブルメーカーへの聞き取り調査の結果、一部のFHMケーブルに防塵対策パーツ（グロメット）の組み込み漏れの可能性を確認したため、1F敷設ケーブルのコネクタ総数約1500個のうち、サンプルとして1F敷設ケーブルから20個（2頁で分解調査した3個を除く）、予備ケーブルから8個のコネクタ（計28個）を分解調査。

- 燃料取扱設備は米国・国内で試運転後、1Fに持ち込み設置したが、試験環境の違い(配置の違い)からケーブルを追加している。追加ケーブルは、既存ケーブルのメーカーとは別のメーカーが製造しているケーブルがある。

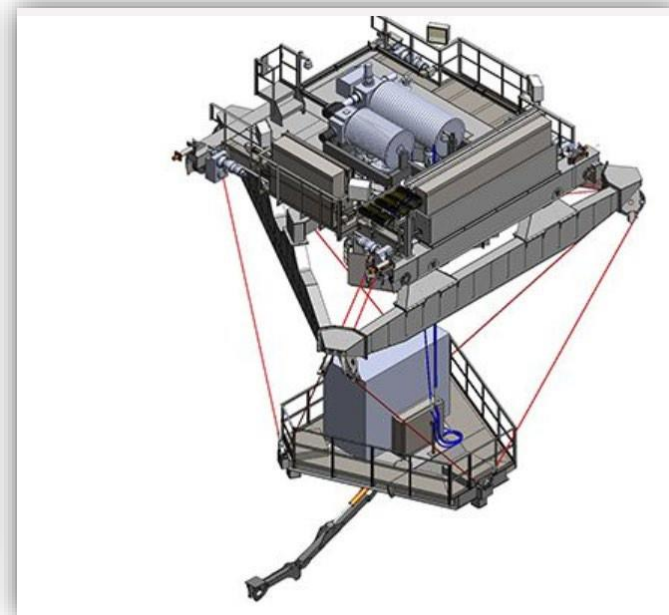
(テンシルトラス)

3号機では、2019年9月2日にクレーン及び燃料取扱設備の点検が完了し、燃料取り出し再開に向け準備作業を実施していましたが、9月3日にテンシルトラス※が旋回不良を起こし、9月9日にはマストが旋回不良を起こしました。

※ テンシルトラス: マニピュレータの位置を動かしてプール内の小がれきを撤去するための装置

マストの部品交換完了まではガレキ撤去を先行し、交換完了後、燃料取り出しを再開するそうです。

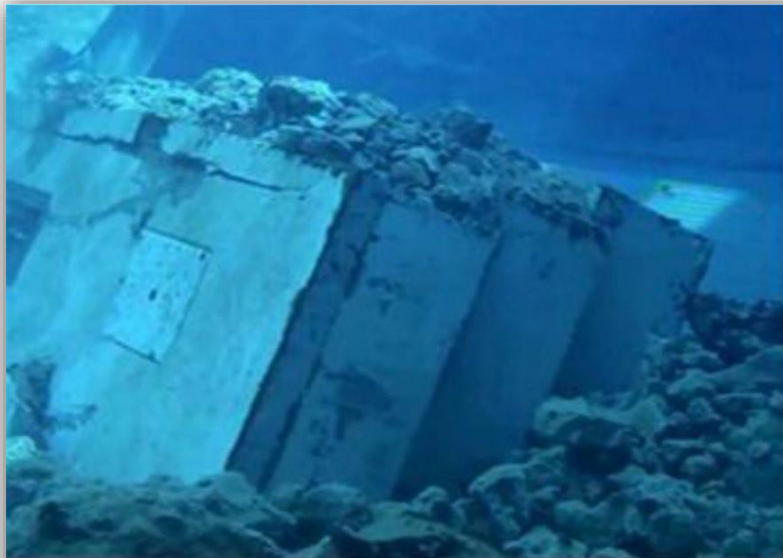
CUW F/D ハッチ蓋SFP内状況写真

左の写真は80ページの参考写真の再掲です。下の図はこのCUW F/D ハッチ蓋(大きさ約1m×約1m×約2m 重量水中重量約2.6t)が落ちていた場所を示しています。

このCUW F/D ハッチ蓋は2015年10月15日に撤去されています。

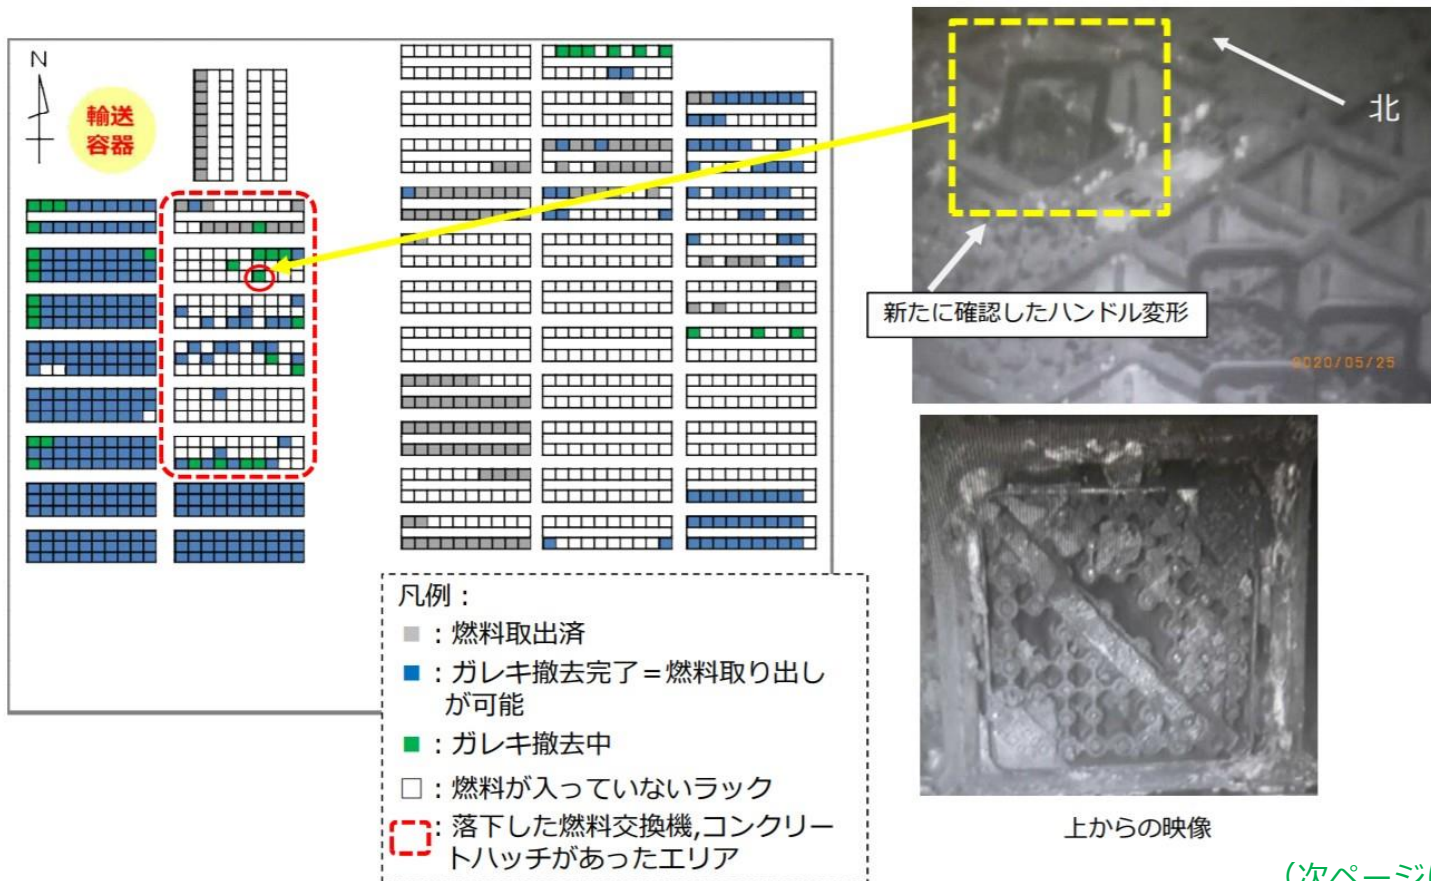
- 5月25日午前1時頃、燃料ハンドルの変形有無について治具（燃料健全性確認治具）を用いて判定した結果、新たなハンドル変形燃料を1体確認した。

（この1体を含め、これまでにハンドル変形を確認した総数：使用済み燃料16体）

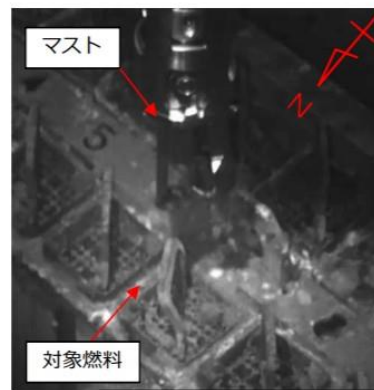
マスト
対象燃料
マストと配管の干渉により
吊ることができない燃料 (No.⑭※)

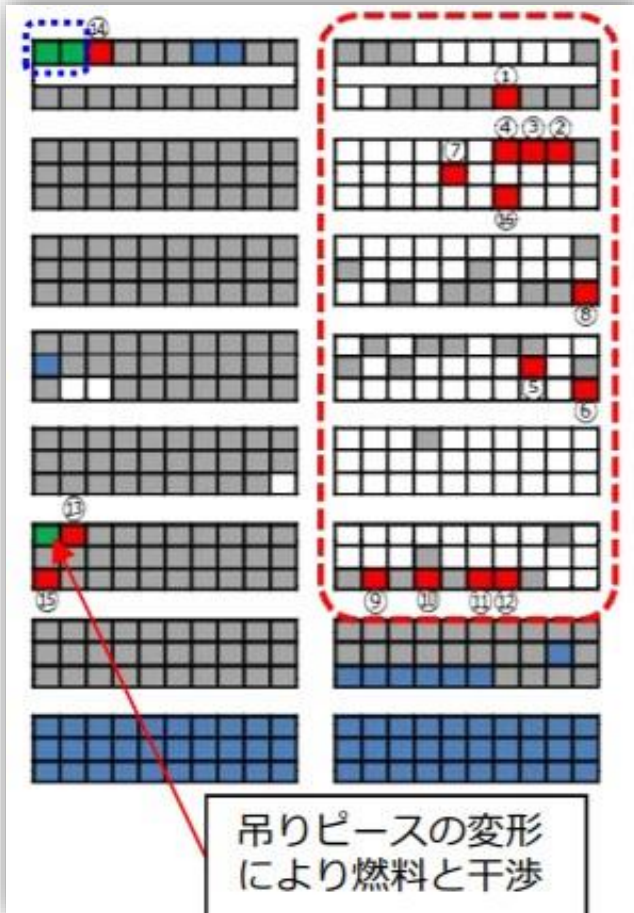
ハンドル変形燃料等、特別な対応を要する燃料の3号機使用済み核燃料プールでの位置は下左図(前ページ図の左半分を拡大)の通りです。2020年12月24日現在の状況は下右表の通りです。

- ハンドル変形燃料等、特別な対応を要する燃料（18体※1）の状況は下表のとおり
- (1) 吊り上げ可能な状態にする対応が必要な燃料（3体）

ハンドル変形有無	状態	体数	対応
無し	燃料ラック吊りピース変形と干渉	1	吊りピースとの干渉解除
	最大1000kgで吊り上げ不可 (⑩)	1	ガレキ撤去ツール適用後、吊り上げ試験再実施予定
有り	既存掴み具で取り扱い可	1	最大1000kgで吊り上げ不可 (⑩)
			ガレキ撤去ツール適用後、吊り上げ試験再実施予定

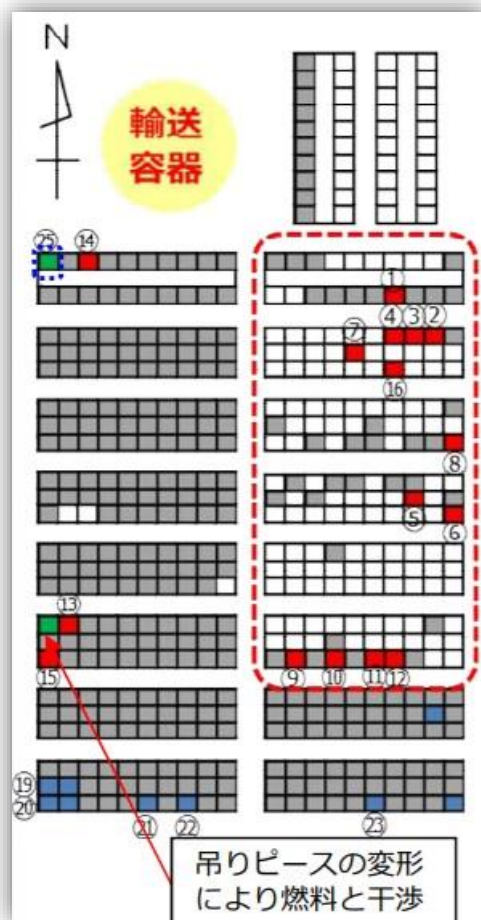
東京電力によると、吊り上げ可能な状態にする対応が必要な使用済み核燃料(以下、燃料)は4体。その他の燃料は吊り上げ可能であることが確認されたということです。燃料ラック吊りピースとの干渉解除が必要な吊り上げ未確認燃料が1体(下左図⑬の左隣)、干渉解除措置が必要な燃料が3体(⑩⑰⑱)残っています。前月の資料(前ページ)と比較すると、⑰は前月以降、干渉解除措置が必要なが判明したようです。 [\(次ページに続く\)](#)

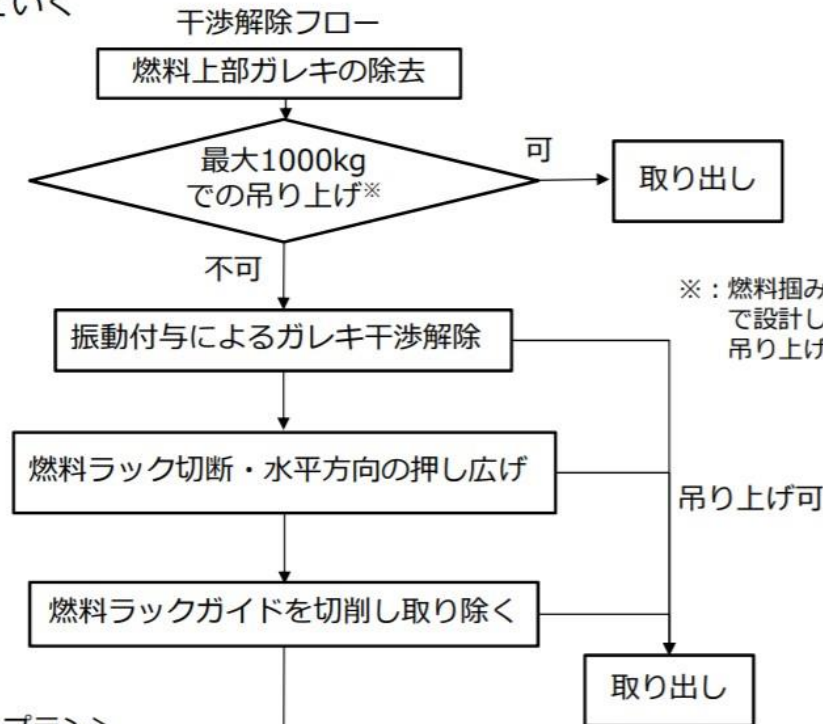
東京電力は、これらの吊り上げ可能な状態にする対応が必要な燃料について引用下図のような手順、次ページのような日程で解決を図る考えのようです。対応方法の詳細については下記出典5～7ページをご覧ください。

- 干渉解除のフローを以下に示す。燃料取り出しを早期に完了できるように、段階的に対応を実施していく。また、コンテンジェンシープランを事前に検討し、燃料取り出し完了の長期化のリスクを抑えていく

※：燃料掴み具の定格荷重を1000kgで設計しているため、これ以上の吊り上げ荷重引き上げは行わない

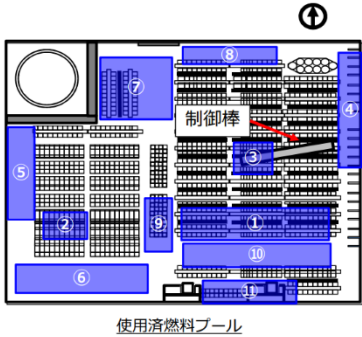
使用済燃料プール

測定No	測定箇所※1	測定値
①	燃料ラック上部（南東側）	約0.3~0.5mSv/h
②	燃料ラック上部（南西側）	約0.06mSv/h
③	制御棒（燃料ラック上）	約265mSv/h
④	制御棒（ハンガー）	約80mSv/h ~1.5Sv/h
⑤	プール西側ガレキ	約1.1~1.8mSv/h
⑥	プール南側ガレキ	約0.6~50mSv/h
⑦	プール北側ガレキ	約2.4~16mSv/h
⑧	プール北側ガレキ	約2.0~16mSv/h
⑨	プール中央ガレキ	約0.6~20mSv/h
⑩	プール南側ガレキ	約0.3~0.5mSv/h
⑪	チャンネルボックス・ラック	約1.0~2.2mSv/h

※1 測定対象から0.5~1m程度上部にて線量測定を実施

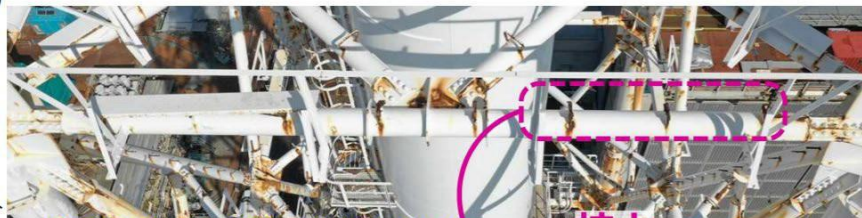
【写真①】 地上約76mの南側水平材

- 【写真①】 落下した足場材があったと推定される箇所(地上約76mの南側水平材の上面)を確認。
- 【写真②】 足場材があったと推定される箇所にあるリブプレート頂部に腐食を確認。
- 【図1】 3/4号機排気筒は、昭和47年建設時に設置した足場材(以下、旧足場材)の上面に、新たな足場材を被せる改造工事を昭和63年に行っている。(リブプレートと旧足場材、旧足場材と新たな足場材がそれぞれ溶接で繋がっていた構造)
- 足場の落下原因は、リブプレート頂部に設置されている旧足場材が軒下腐食※により腐食、減肉、部分消失し、旧足場材の上面に追加設置した足場材が強風時に落下したものと推定。

※ 軒下のような雨がかりによる洗い流し効果が期待できない環境で、海塩等の付着物濃度が大きくなり部材の腐食が進行する腐食形態

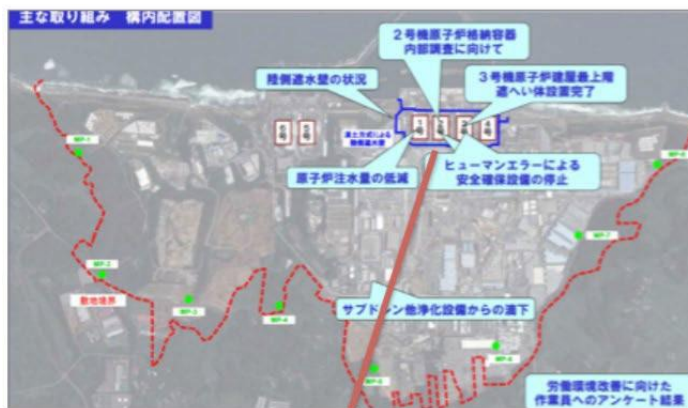
南側から撮影した全景写真

- 健全箇所の例
- 破断箇所の例
- 変形箇所の例

破断及び変形と判断した箇所の例

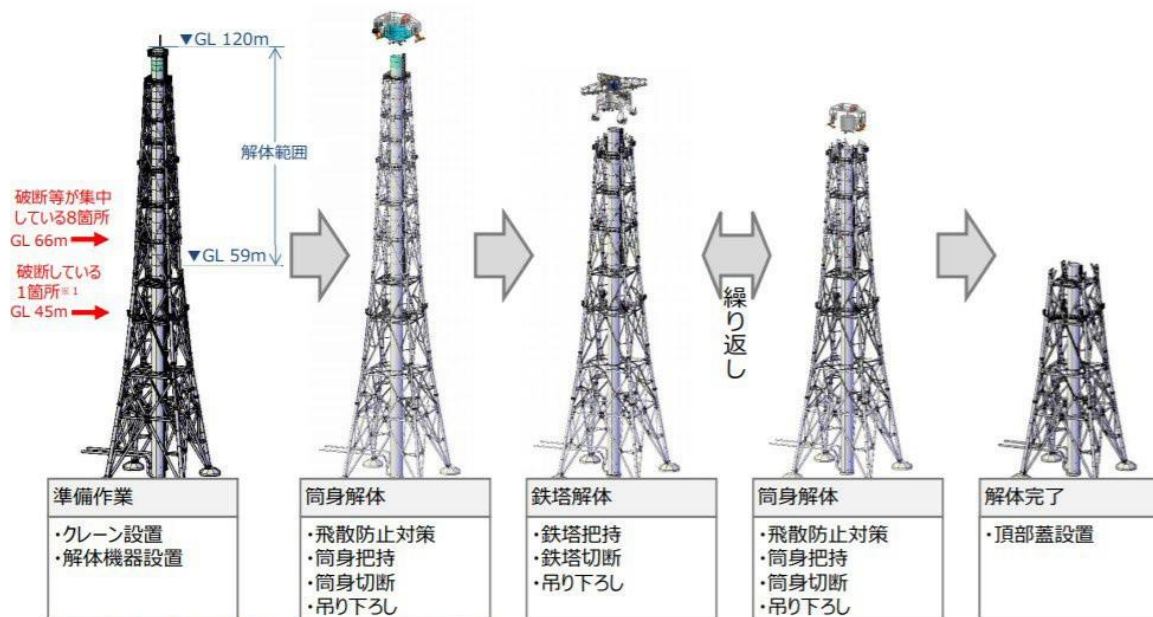
- 燃料取り出し工事で使用する大型クレーンを使用し、筒身や鉄塔をブロック単位で解体する。
- 筒身と鉄塔のそれぞれについて、切断や把持機能を有する解体装置を使用し、省人化をはかる。
- 初めに突き出ている筒身を解体した後は、鉄塔・筒身の順に解体を繰り返す。

※1 GL45m付近の破断斜材については、取り除く予定
